# TESIS DOCTORAL

**Análisis del impacto de los procesos de  
fabricación del cok en la vida útil del refractario  
silíceo de los hornos y evaluación de las técnicas  
de reparación**

**DAVID ÁLVAREZ LÓPEZ**

**PROGRAMA DE DOCTORADO EN TECNOLOGÍAS  
INDUSTRIALES**

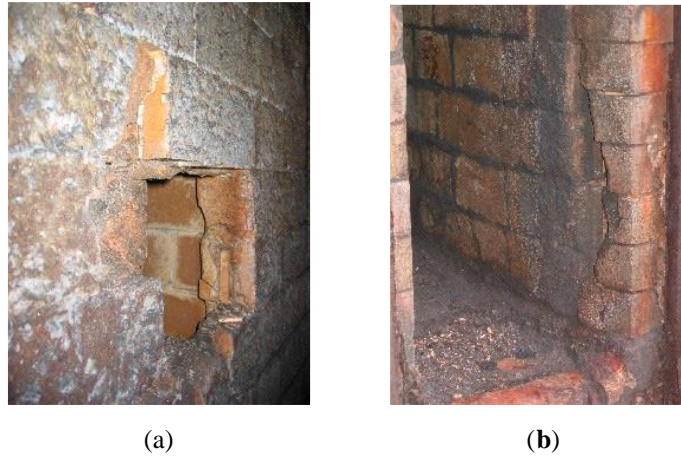
Un deshornado forzado o “duro” supone un esfuerzo inadecuado sobre las paredes laterales del horno durante la extracción [25]. Estos esfuerzos mecánicos pueden deteriorar gravemente el refractario. A la par se produce una mayor fricción del cok con las paredes de refractario aumentando la abrasión del material silíceo. Además, si en la zona de la pared donde se produce una excesiva presión es una zona previamente reparada o con algún defecto su resistencia disminuye respecto al resto de zonas [25].

La figura 2.2 (a) muestra el daño causado en la pared de un horno por un deshornado forzado mientras que la figura 2.2 (b) muestra daños por abrasión o por choque térmico.

**Figura 2.2.** (a) Orificio causado por un deshornado forzado; (b) daño causado por abrasión o por choque térmico [Álvarez López et al., 2022].

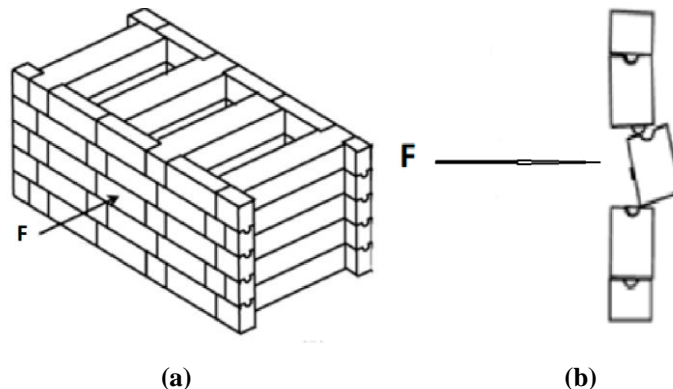
También es posible analizar los esfuerzos generados por los deshornados forzados mediante el método de elementos finitos y así calcular el límite tolerable [26]. La figura 2.3 muestra como la fuerza ejercida por la torta durante su vaciado puede desplazar el refractario de la pared del horno.

**Figura 2.3.** (a) Fuerza ejercida por la torta; (b) rotura de la pared [Álvarez López et al., 2022].

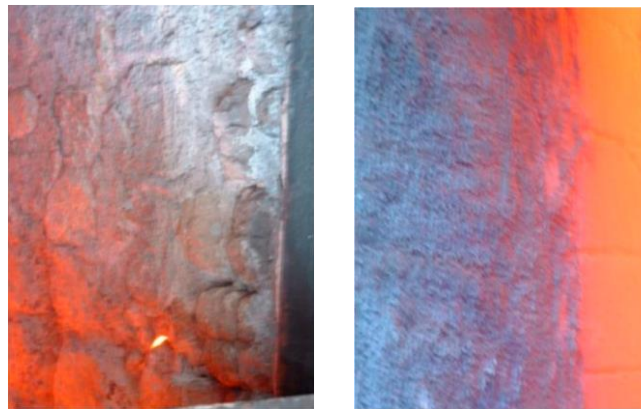
Una vez se bloquee un horno la única manera de extraer el cok es de forma “manual”, retirando las puertas y extrayendo el cok con herramientas manuales. Esta operación requiere mucho tiempo de actuación, exponiendo las zonas exteriores del horno a la temperatura ambiente. Como se comentó en el Capítulo 1 las piezas silíceas no se comportan bien frente al choque térmico. Son refractarios con unas excelentes prestaciones si se mantienen a altas temperaturas, las grandes oscilaciones térmicas son su talón de Aquiles. Lo ideal es mantener el refractario en la franja térmica donde la tridimita es estable, entre 870 y 1470 °C [12]. La figura 2.17 (a) muestra el daño causado en la pared de refractario por un bloqueo de horno. La figura 2.17 (b) muestra la pared con posterioridad a ser reparada por medio de soldadura cerámica.

**Figura 2.17.** (a) Pared con daños en el refractario; (b) refractario reparado con soldadura cerámica. Fuente FIB Services.
