## Una tragedia canadiense

PAUL G. BAHN\*, ROBERT G. BEDNARIK\*\* y JACK STEINBRING\*\*\*

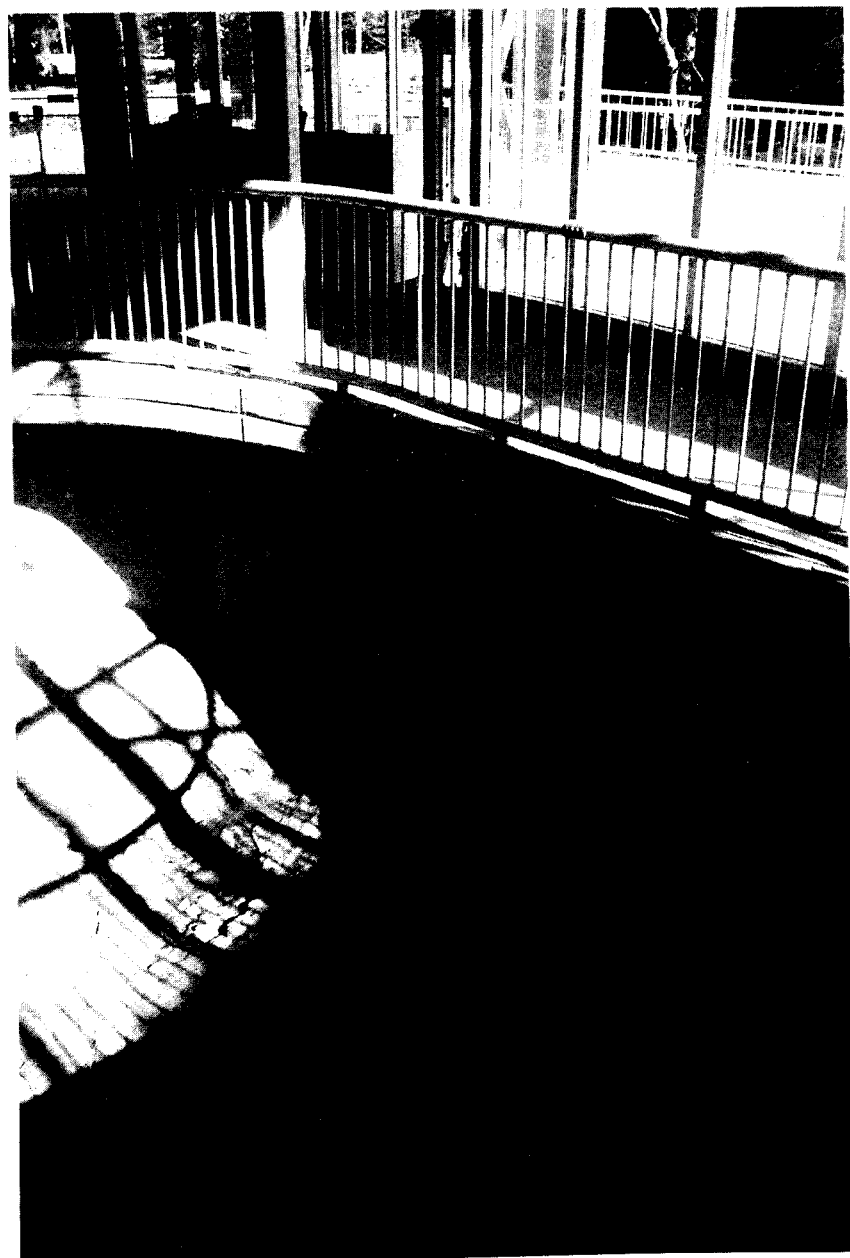
Figura 2. Extremo noroeste de la superficie de petroglifos donde puede observarse la existencia de un gran número de arañazos realizados por la retroexcavadora, y el agua/hielo que la inunda.

de agua y la cantidad de hielo, que ha pasado a convertirse en un elemento permanente, visible en el extremo NE de la roca desde Marzo de 1995, parece que el fracaso ha sido absoluto y el resultado catastrófico.

El informe interno del CCI, no publicado, afirma que «no se observaron daños en la superficie de la roca en forma de arañazos u otras marcas excepto en las áreas donde los árboles fueron arrancados con material pesado». Con todo, pueden observarse sobre los petroglifos no impermeabilizados en el extremo NE de la roca, una buena cantidad de grandes y significativos arañazos causados por las cadenas de una de las retroexcavadoras.

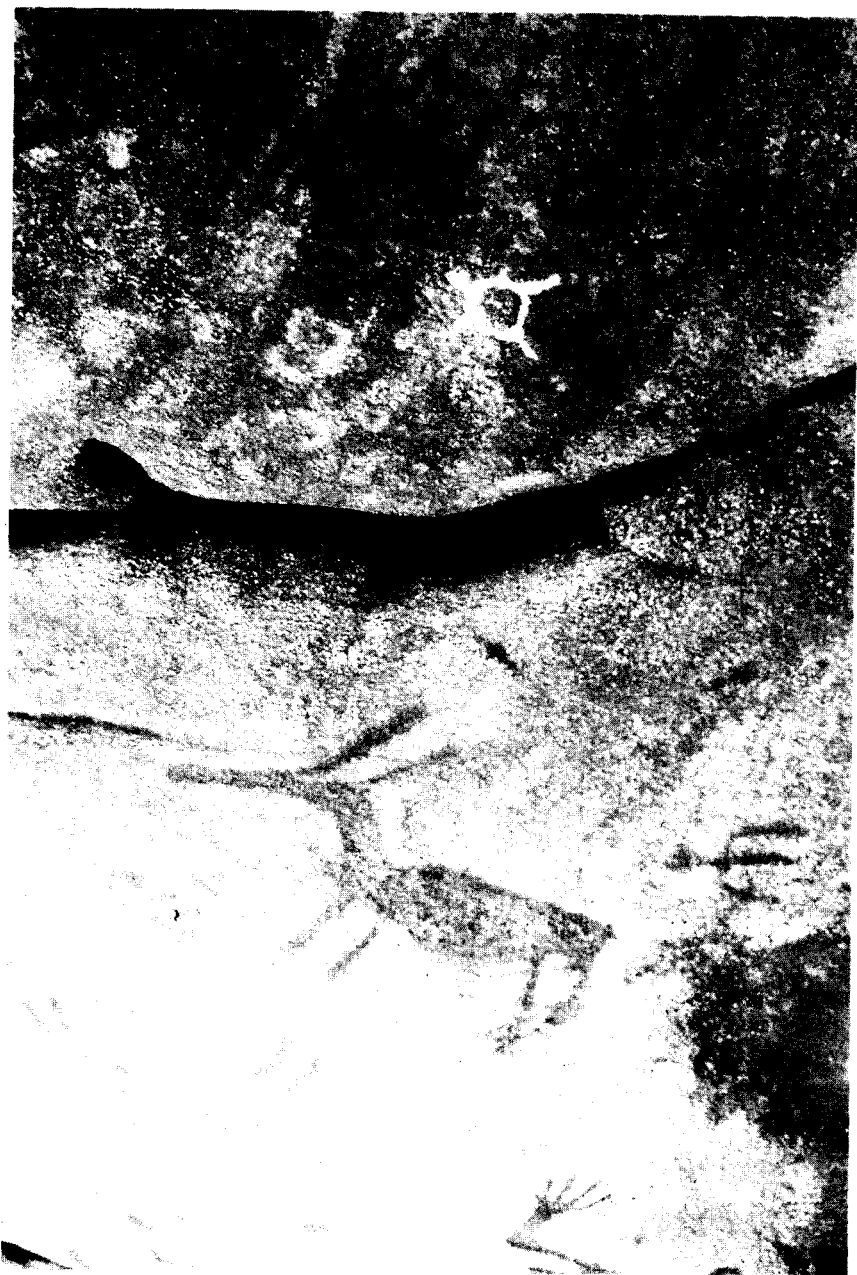
*Figura 3. Petroglifo de una tortuga, «abrasionado» por el CCI, evidenciando de forma clara la diferencia radical con los motivos pintados.*

Aún así el CCI ha llevado a cabo experimentos en la limpieza de tres de los grabados en el interior de la estructura, con el objetivo de aclarar el color en contraposición al fondo oscuro que presenta el contexto sobre el que están expuestos, tratando de restituirlos a su estado original. Sus técnicos han decidido que la mejor técnica es la abrasión por aire seco, utilizando cuentas de cristal o cristal machacado impulsado por nitrógeno,

aunque esto en ocasiones produzca el desprendimiento de granos de la roca. Encuentran esto tolerable, puesto que la pérdida es menor que aquella producida por la exposición al hielo, aunque hay una diferencia entre el *daño natural producido al sitio* y el *daño causado por el hombre e inflingido* por razones o motivos no explícitos. La figura de una pequeña tortuga sobre el fondo oscuro ha sido «limpiada» de tal modo que ahora destaca por su extrema claridad. Por ello el proyecto, —defendido aún por el CCI, aunque afortunadamente, no ejecutado todavía— de extraer toda la pintura indeleble del sitio parece demasiado descabellado y perjudicial para ser contemplado. El CCI ha sugerido incluso que se lleve a cabo la limpieza de tal modo que se produzcan diferencias de contraste entre los grabados y el fondo de roca, en función de la cronología, ¡completamente especulativa! de los petroglifos. Esta opción que ha sido admitida alegremente, exigiría de una «aguda y perspicaz opinión», capaz de asegurar que las zonas limpiadas corresponden realmente a los grabados originalmente esculpidos, y más aún cuando la pintura no ha sido aplicada siempre de forma correcta. En otras palabras, el método abrasivo podría casi con toda certeza y de forma irreversible, —a diferencia de la pintura— crear nuevos contornos y por esto cambiar la forma de algunas figuras, sobreponiendo la interpretación del operario de la herramienta de aire sobre la del artista de la pintura indeleble, y en el proceso destruir los últimos vestigios originales de la superficie de los petroglifos.
