## Las vidrieras medievales conservadas de la Catedral de Valencia

CARMELA FALOMIR VENTURA

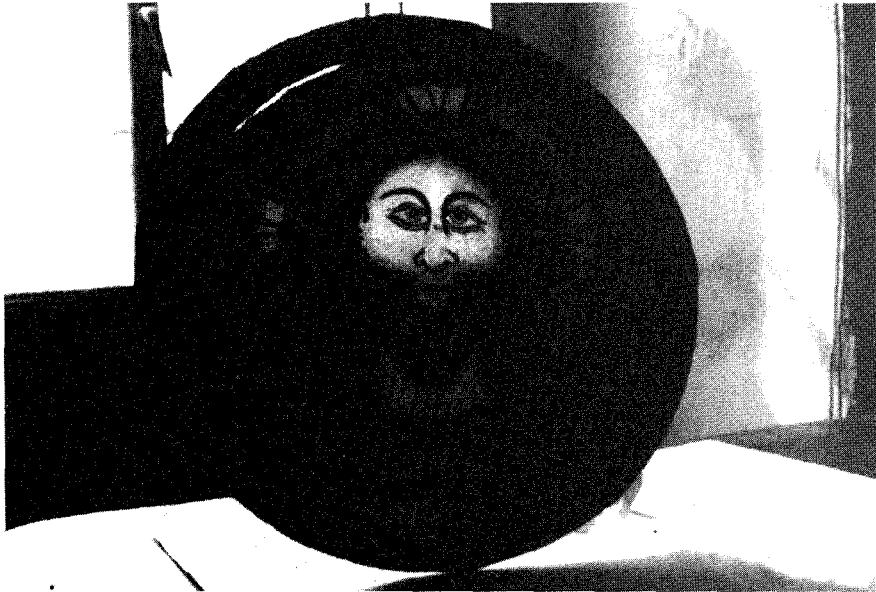
*Fig. 10*

lo demostró por medio de la aportación documental pero en cuanto a restos con figuración humana no se conocía nada al respecto <sup>4</sup> (fig. 10).

En ella se representa el rostro de Cristo, ese rostro que ya desde la época de las catacumbas ha fascinado a todos los artistas. Aparece el busto de Cristo de frente con cabellos hasta los hombros, barbado y con el aurea coronando su cabeza resaltando con vidrio amarillo los rayos que simbolizan su condición de divinidad (formando una cruz), también se aprecia una parte de la túnica de vidrio amarillo. Todo él sobre fondo neutro azul que simboliza el cielo.

Los trazos en grisalla son firmes y delimitan el dintorno de la figura ya que del contorno se encarga el propio emplome intentando reproducir a través de la línea y mediante un lenguaje convencional los rasgos esenciales del rostro, los cabellos..., siendo el resultado un tanto hierático por su actitud frontal y la disposición simétrica pero lleno de expresividad.

También se aprecia la falta de volumen, se omite el claroscuro, no hay tonalidades ni en la cara ni en el cuello tan solo las líneas señalan los pliegues intentando crear bulto, sin embargo la figura queda plana, bidimensional que a su vez contrasta con el cromatismo brillante y luminoso de cada uno de los vidrios utilizados para la composición (rojos, azules...) y unido a la transparencia de éstos se crea toda una simbología de la luz en la cabeza de Cristo.

En cuanto al estado de conservación los vidrios se encuentran en un buen estado en general presentando suciedad en sus dos superficies a causa del polvo acumulado. Se aprecian roturas en dos de los vidrios, una en el cuello a la derecha y otra en un vidrio azul de la izquierda. Con respecto al emplome es aquí donde se presenta la parte más afectada ya que está abombada la parte superior de la izquierda quedando totalmente separada del arco de sujección. El hecho de que el emplome tenga forma de H junto con la presencia de vidrios rotos que parecen haber sido emplomados posteriormente (como el del pelo a la derecha y parte de los vidrios azules), nos hace suponer que esta pieza ha sido reparada en alguna ocasión.

Comentaríamos por último que los vidrios presentan muchas burbujas y destaca sobre todo la que está justo en el centro de la nariz la cual en superficie está abierta.

<sup>4</sup> El chantre de la catedral D. VICENTE CASTELL recogió esta pieza tras ser desmontado el *Salamó*, entregándola al archivo de la catedral como pieza de inestimable valor. No habiendo sido estudiada anteriormente.

Después de este análisis y teniendo en cuenta que la Puerta de los Apóstoles de la Seo valentina consta documentalmente que ya se estaba realizando en el año 1303 (1262 se colocaba la primera piedra siendo el maestro de obras Arnaldo Vidal) por el maestro borgoñón Nicolás de Ancona (quien traza y dispone también las naves laterales, el cimborrio, el viejo campanario) atestiguando otros documentos que en el año 1354 ya estaba terminada; se sabe que Nicolás de Ancona estaba rodeado y ayudado por un grupo de escultores y de vidrieros que fueron puestos por el Cabildo de la catedral a su servicio. Todo esto nos lleva a pensar que esta pieza quizás pudiera datarse hacia principios del siglo XIV que junto con la calidad del vidrio y por sus características formales y estilísticas son propias de un gótico lineal donde la influencia del románico y del bizantinismo están todavía presentes en todas las artes.

Si esta pieza fuera original de la época que comentamos tendríamos ante nosotros un testimonio que aunque pequeño en comparación al resto de las grandes vidrieras que aún hoy se conservan en catedrales españolas como Toledo, Sevilla, León... nos permite entrever una parte de lo que supuso este arte de la vidriera en la catedral valenciana. Una catedral que es como un ser vivo que va creciendo, evolucionando a lo largo de los siglos conforme evoluciona el hombre, sin eliminar los testimonios donde uno pueda agarrarse para poder conocer aquello que en su día significó para nuestros antepasados de los siglos XIV y XV.
