# TESIS DOCTORAL

**Análisis del impacto de los procesos de  
fabricación del cok en la vida útil del refractario  
silíceo de los hornos y evaluación de las técnicas  
de reparación**

**DAVID ÁLVAREZ LÓPEZ**

**PROGRAMA DE DOCTORADO EN TECNOLOGÍAS  
INDUSTRIALES**

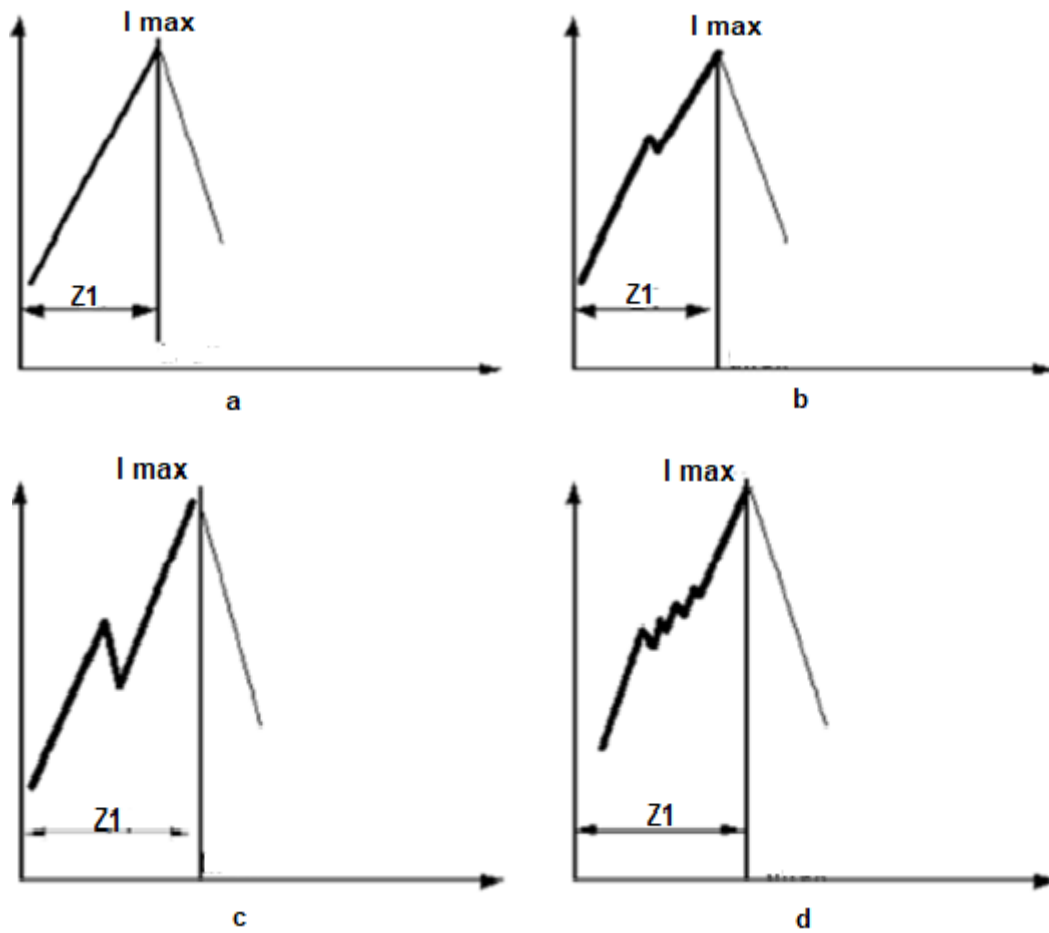
**Figura 2.8.** Anomalías de compresión en zona 1. Fuente CPM.

En la figura 2.8 se muestran posibles anomalías en la zona de compresión de la torta.

En la figura (a) la curva muestra una zona de compresión normal.

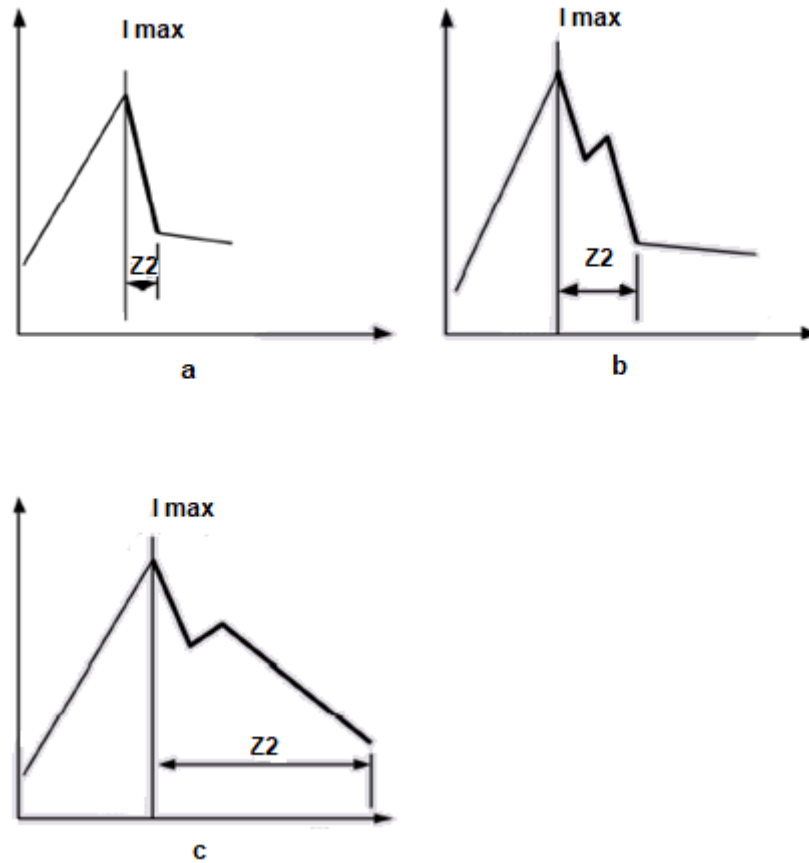
**Figura 2.9.** Anomalías de compresión en zona 2. Fuente CPM.

En la figura 2.9 se muestran posibles anomalías en la zona de compresión de la torta en la zona 2.

En la figura (a), aparece una normal zona de compresión.

En la figura (b) se aprecia lo que puede ser una pequeña área de fricción que puede ser producida por una deficiente coquización en el lado cok.

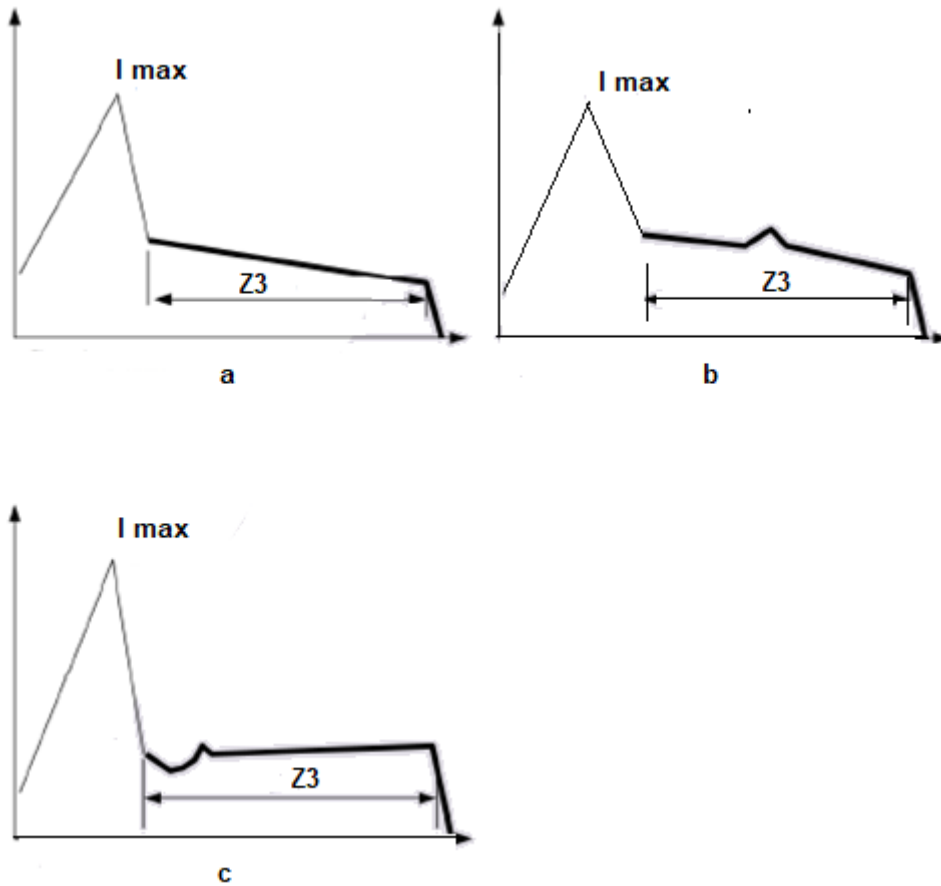
**Figura 2.10.** Anomalías de compresión en zona 3. Fuente CPM.

En la figura 2.10 se muestran posibles anomalías en la zona 3.

En la figura (a), se muestra una zona Z3 normal en un deshornado sin anomalías de ningún tipo.

En la figura (b) se aprecia un pico susceptible de ser producido por una excesiva fricción con la solera o también con adherencias de grafito en el techo del horno.

En la figura (c) aparece una zona donde hay una excesiva fricción entre la base del empujador y la solera del horno. En la figura 2.11 se puede ver la gráfica de un deshornado real.

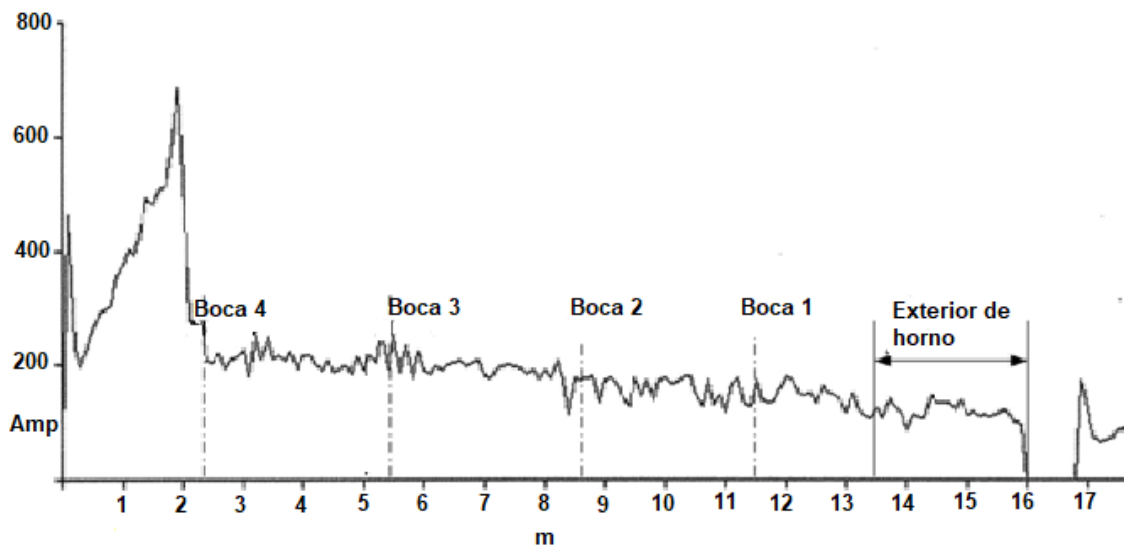
**Figura 2.12.** Gráfica versus geometría del horno [Lorenzo et al., 1989].

Es posible conocer en todo momento la posición del dispositivo empujador en el interior del horno con lo que se puede ubicar la zona del defecto con bastante aproximación. En la figura 2.12 podemos ver una curva donde se relaciona los picos de intensidad con la geometría del horno.

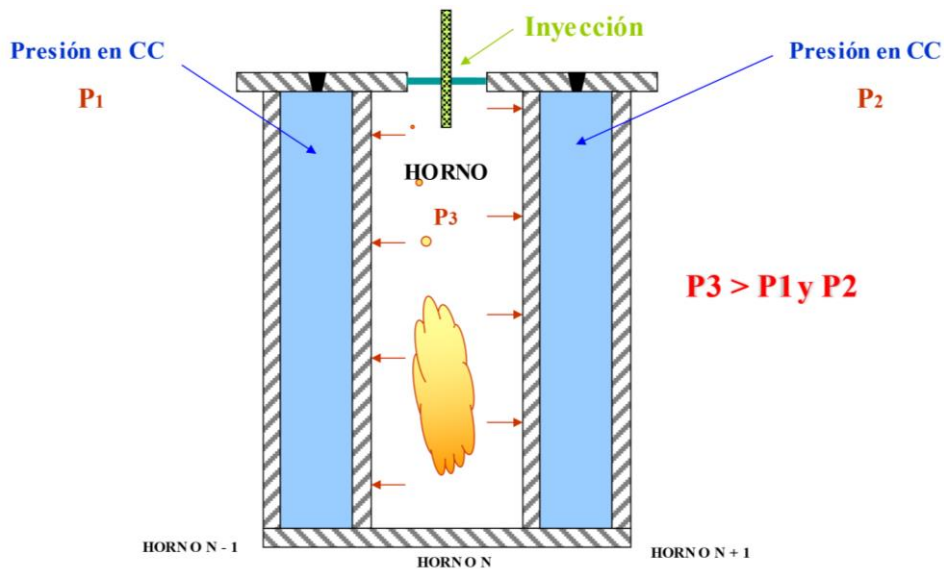
**Figura 3.21.** Sellado por proyección líquida. Fuente FIB Services.

Al igual que en el caso del empolvado el producto líquido se inyecta también por una boca de carga y a presión (figura 3.21 y 3.22).

La mezcla combustible se enciende espontáneamente en contacto con la alta temperatura del horno produciéndose una “niebla de sílice” que se esparce por toda el área libre formando una capa silíceas por toda la superficie del material refractario,

rellenando las pequeñas grietas, fisuras y juntas de mortero de los ladrillos. A la temperatura de servicio del horno la sílice se sinterizará convirtiéndose en un material lo suficientemente resistente para su duración en el tiempo.

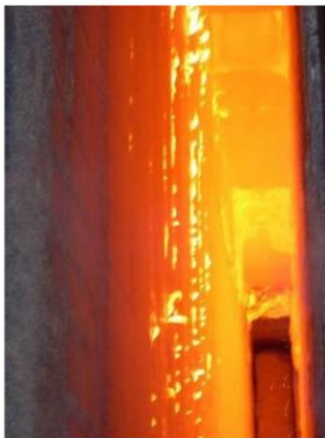
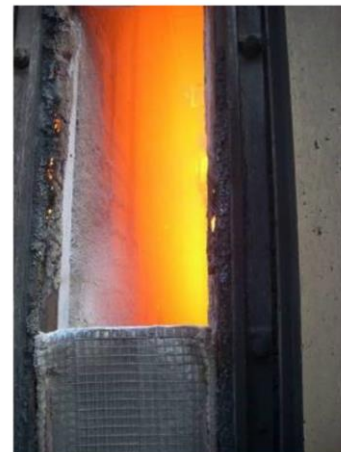
**Figura 3.22.** Resultado de proyección líquida. Fuente FIB Services.

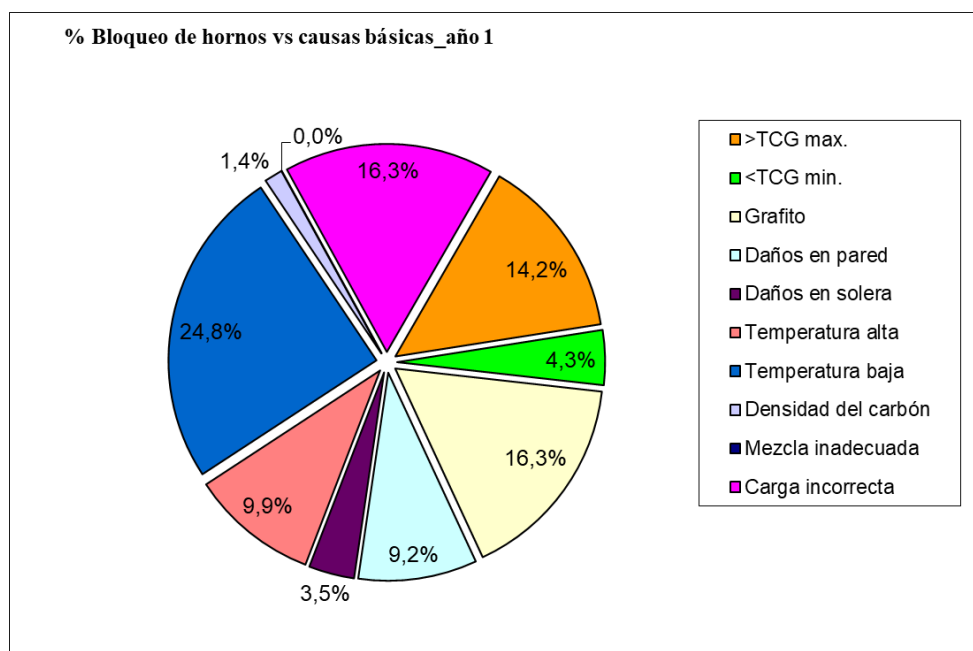
En las figuras inferiores 4.1 y 4.2 se puede apreciar la proporción de bloqueos de hornos en función de las causas que los provocan en los dos años en que se desarrolla el estudio transversal. Las causas con mayor repercusión en el primer año son una deficiente temperatura de los hornos, una carga incorrecta y adherencias de grafito en las paredes de refractario.

**Figura 4.1.** Causas de los bloqueos de hornos en el año 1.

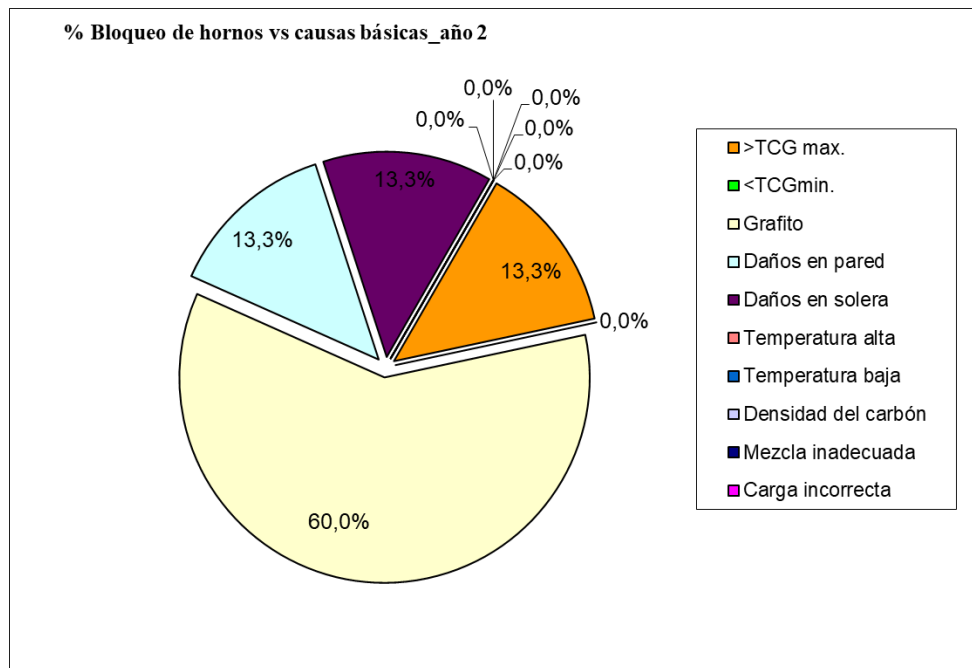
En el segundo año la causa principal en los bloqueos de los hornos es la adherencia de grafito en las paredes de los hornos.

**Figura 4.2.** Causas de los bloqueos de hornos en el año 2.

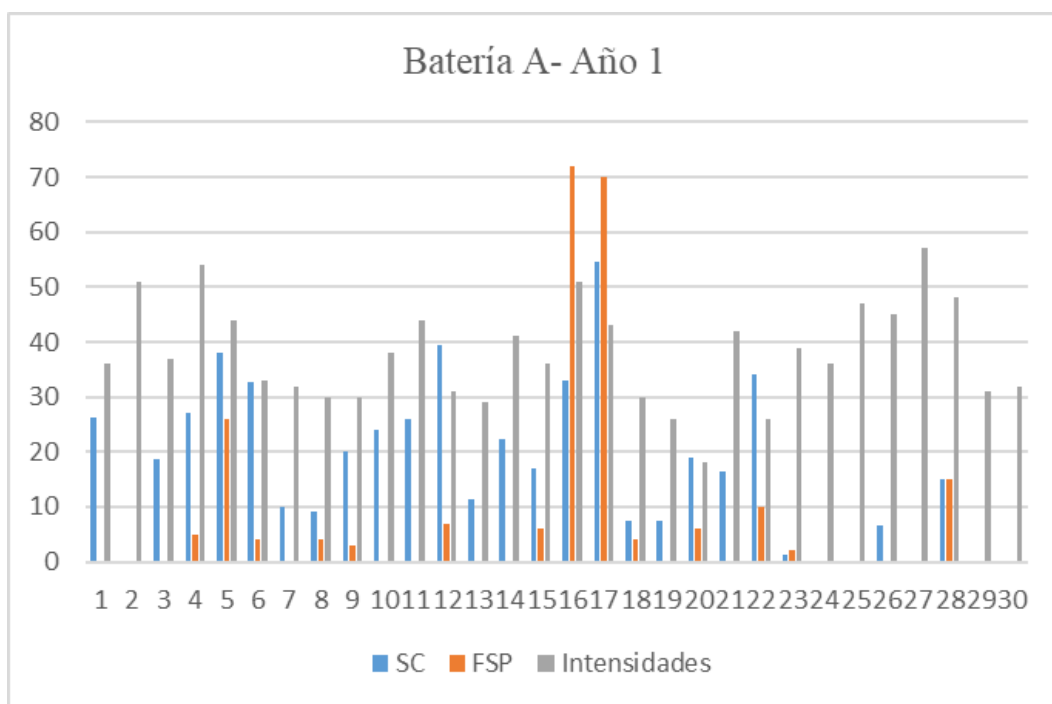
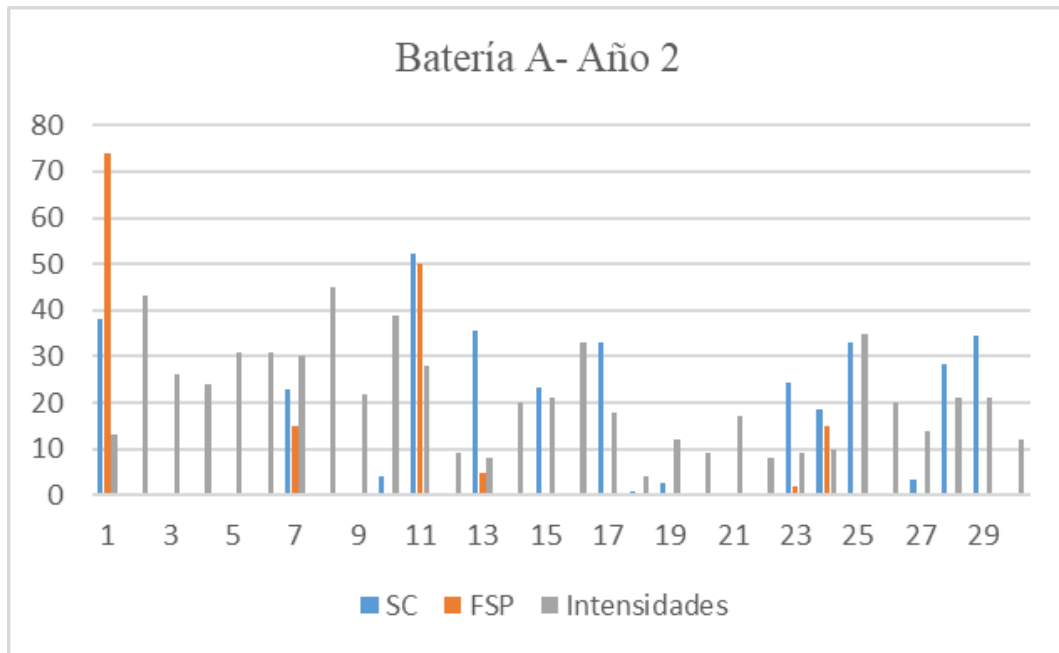
**Figura 4.3.** Deshornados forzados y reparaciones de refractario en batería A, primer año.

**Figura 4.4.** Deshornados forzados y reparaciones de refractario en batería A, segundo año.

El segundo período revela niveles más bajos de deshornados forzados en aquellos hornos donde se llevó a cabo previamente una reparación del refractario.

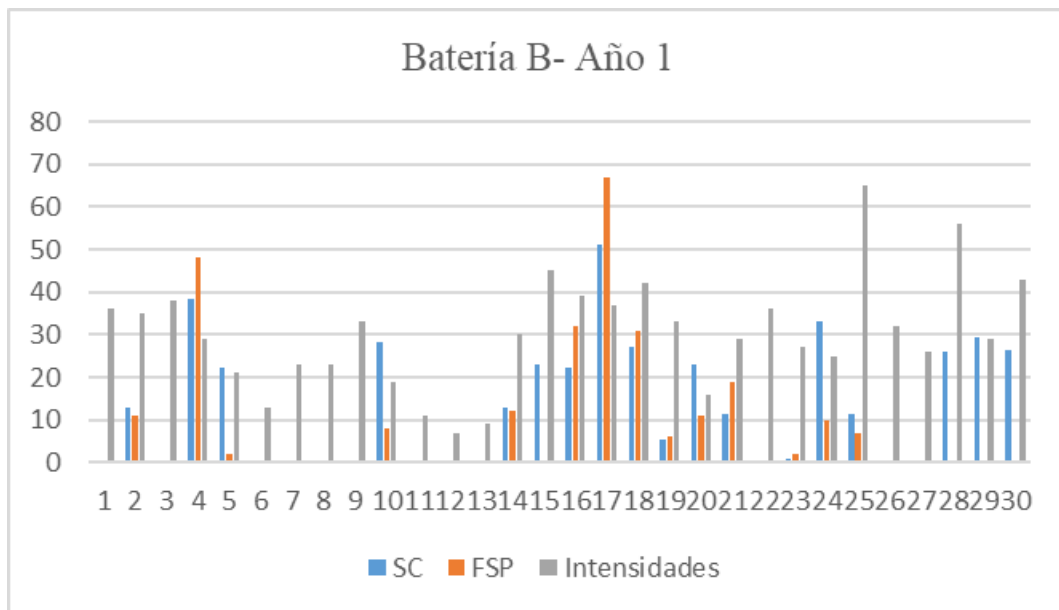
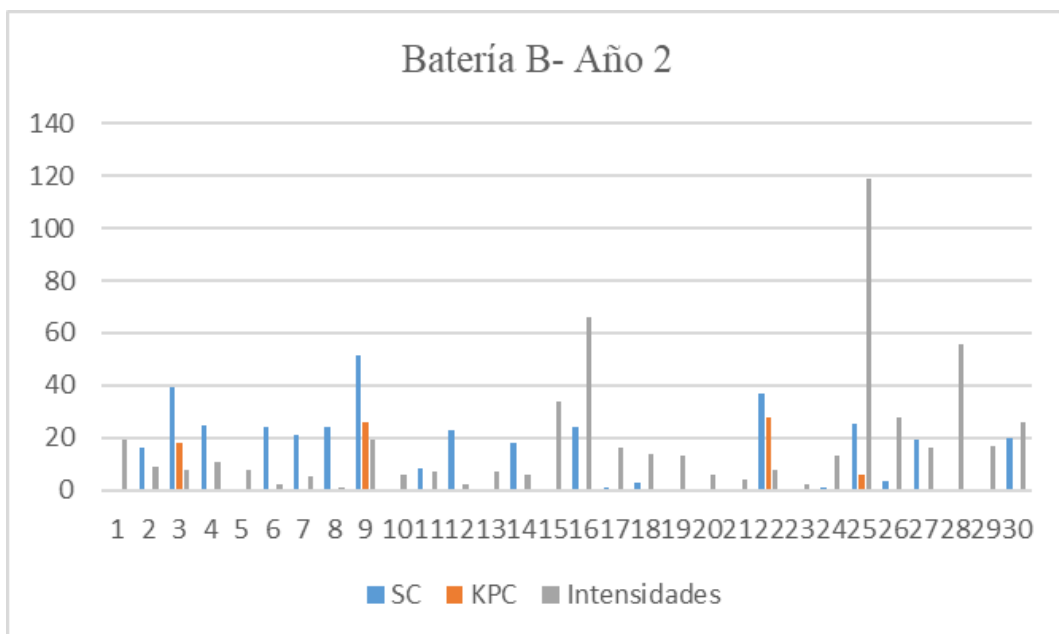
**Figura 4.5.** Deshornados forzados y reparaciones de refractario en batería B, primer año.

**Figura 4.6.** Deshornados forzados y reparaciones de refractario en batería B, segundo año.

Todos los hornos de la batería B estuvieron expuestos a deshornados forzados, durante el primer año entre un 1,4 % el B12 con 7 y un 13 % el B25 con 65 y el segundo año entre un 0,2 % el B08 con 1 y un 23,29 % el B25 con 119. El promedio de deshornados forzados el primer año fue de un 5,93 % y de un 3,57 % el segundo año.

El segundo año los hornos que habían sido reparados sufrieron muchos menos deshornados con alta resistencia excepto el B25 que necesitó reparar su refractario ambos ejercicios.

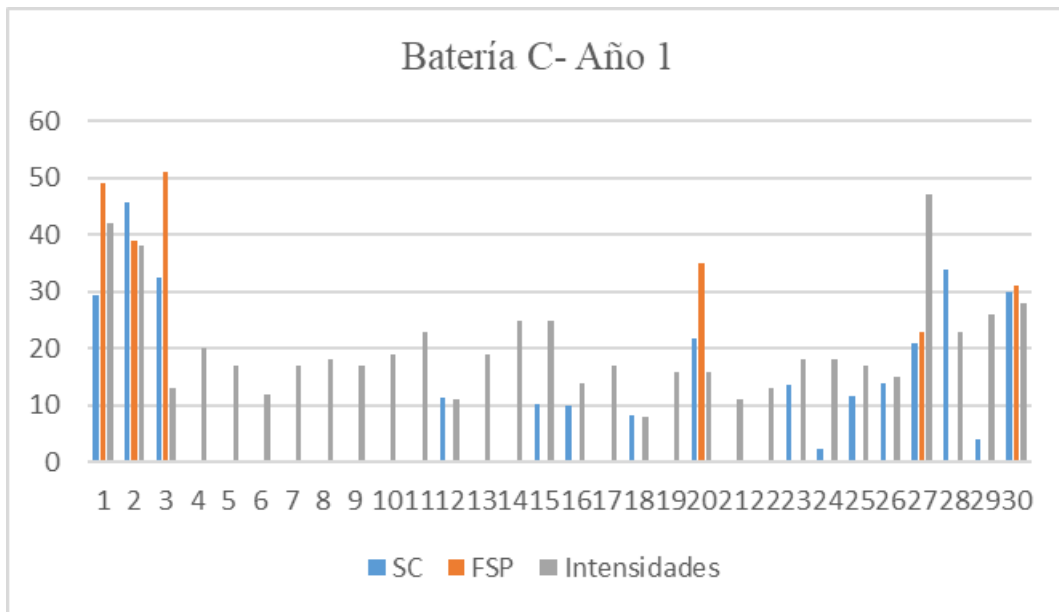
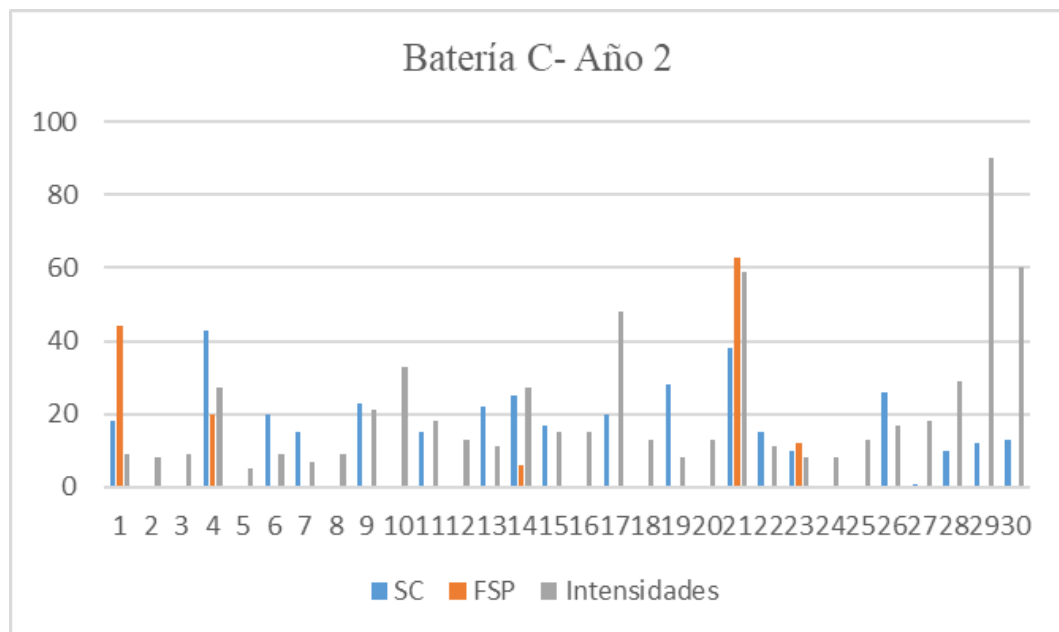
**Figura 4.7.** Deshornados forzados y reparaciones de refractario en batería C, primer año.

**Figura 4.8.** Deshornados forzados y reparaciones de refractario en batería C, segundo año.

Todos los hornos de la batería C estuvieron expuestos a deshornados forzados con un promedio de 3,93 % el primer año y un 4,12 % el segundo periodo: el primer año el horno con menor número de deshornados forzosos fue el C18 con 8, un 1,57 % y el que

El segundo período revela niveles más bajos de deshornados forzados en aquellos hornos donde se llevó a cabo previamente una reparación del refractario.

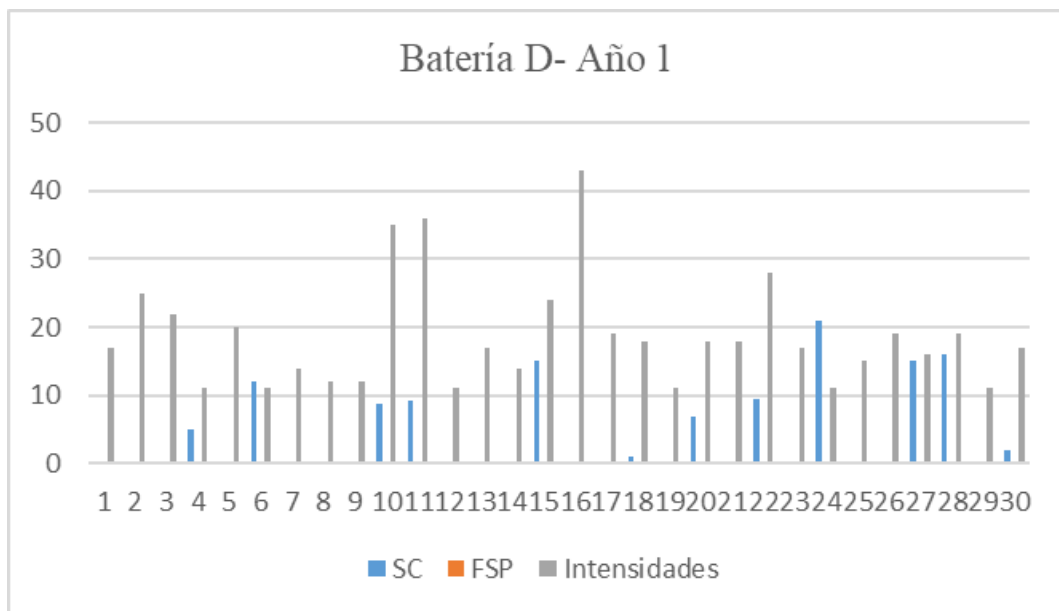
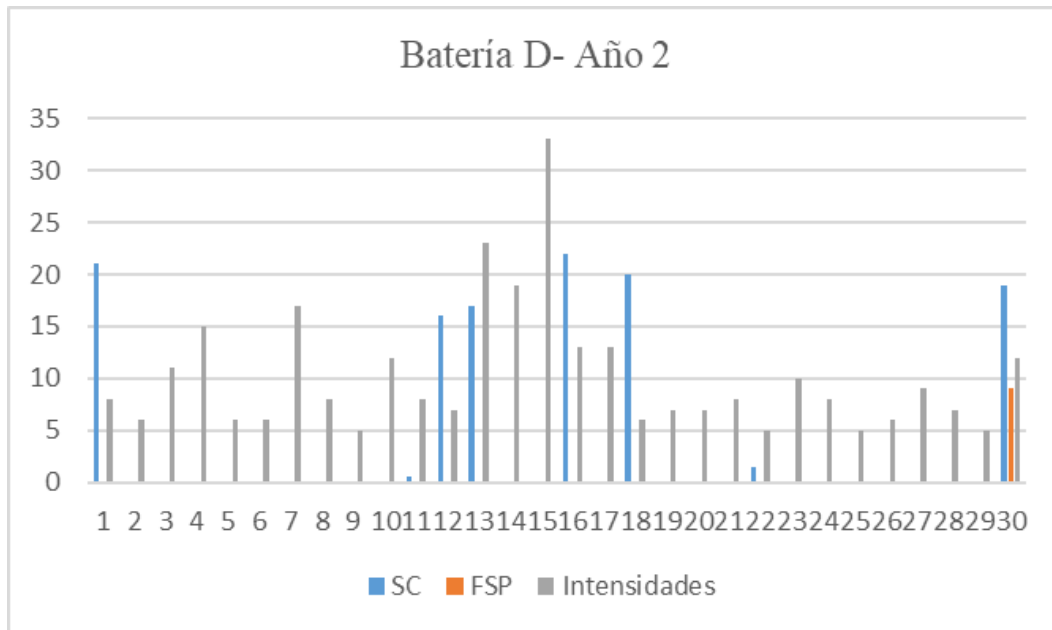
**Figura 4.9.** Deshornados forzados y reparaciones de refractario en batería D, primer año.

**Figura 4.10.** Deshornados forzados y reparaciones de refractario en batería D, segundo año.

También en la batería D todos los hornos tuvieron deshornados con alta resistencia con un promedio de 3,66 % el primer año y un 1,99 % el segundo periodo: el primer año los hornos con menos deshornados forzados tuvieron 11, un 2,15 % y el que más forzados experimentó fue el D16 con 43, un 8,41 %. Durante el segundo año los hornos con menor número de deshornados con alta resistencia experimentaron 6, un 1,17 % y el que más fue el D15 con 33, un 6,46 %.

En el segundo año los deshornados con alta resistencia, en aquellos hornos donde se llevó a cabo previamente una reparación del refractario, fueron menores.

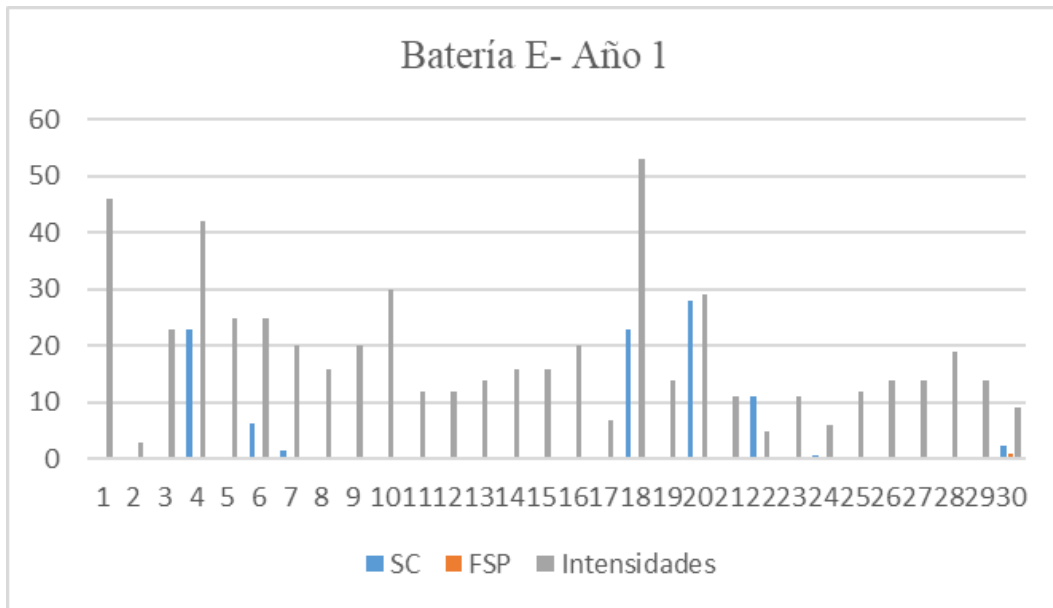
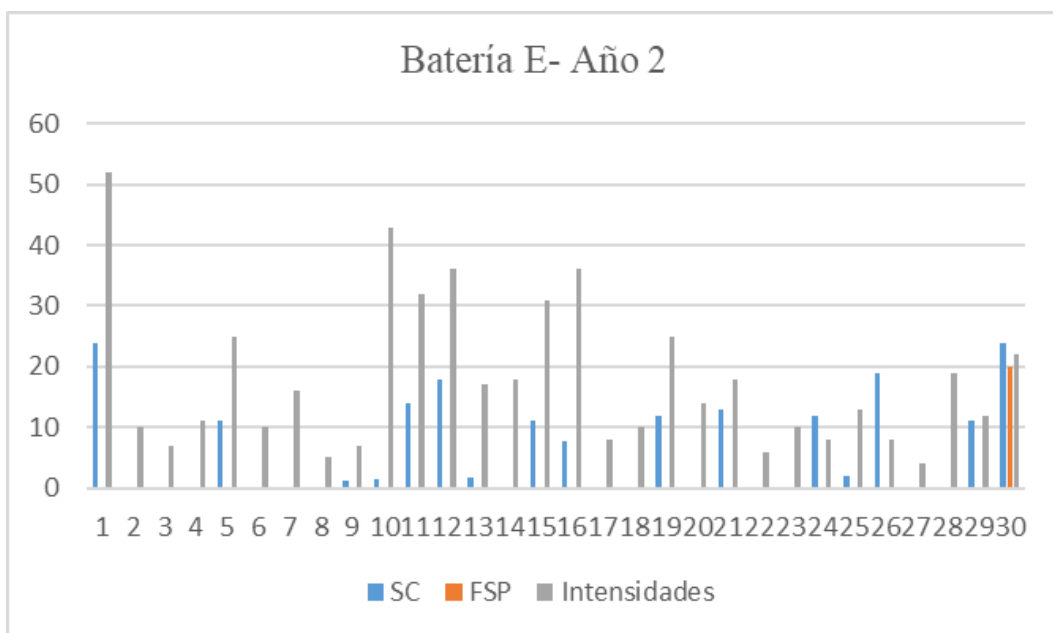
**Figura 4.11.** Deshornados forzados y reparaciones de refractario en batería E, primer año.

**Figura 4.12.** Deshornados forzados y reparaciones de refractario en batería E, segundo año.

Todos los hornos de la batería E estuvieron expuestos a deshornados forzados con un promedio de 3,64 % el primer año y un 3,48 % el segundo periodo: el primer año, el horno con menor número de deshornados con alta resistencia fue el E02 con 3, un 0,59 % y el que más forzados experimentó fue el E18 con 53, un 10,37 %. Durante el segundo año el E27 fue el horno que sufrió menor número de forzados con 4, un 0,78 % mientras que el E01 sufrió 52, un 10,18 %.

El segundo período revela niveles más bajos de deshornados forzados en aquellos hornos donde se llevó a cabo previamente una reparación del refractario excepto el E30 donde aumentaron de manera considerable.

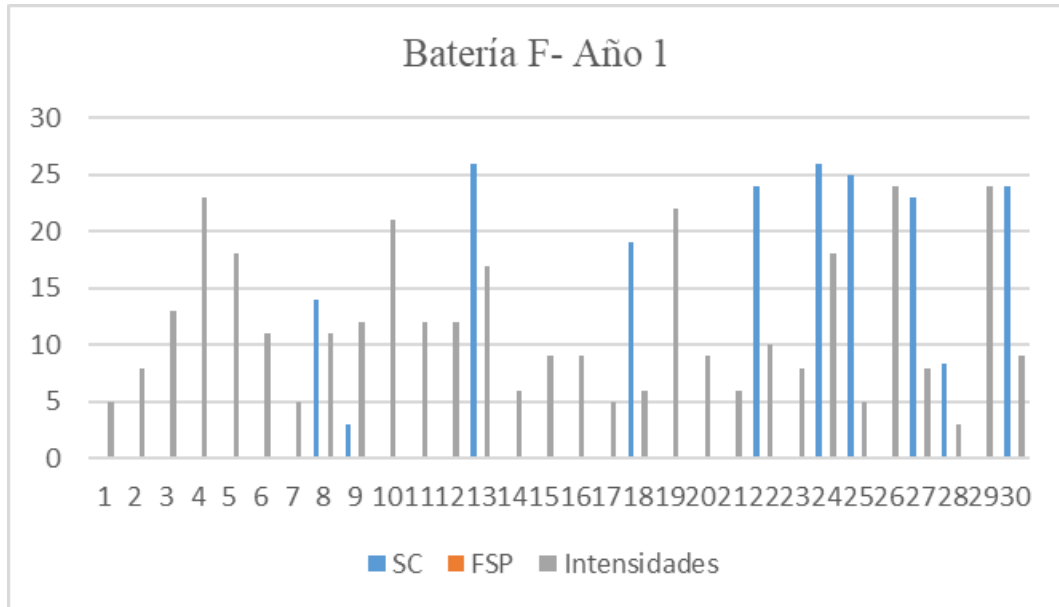
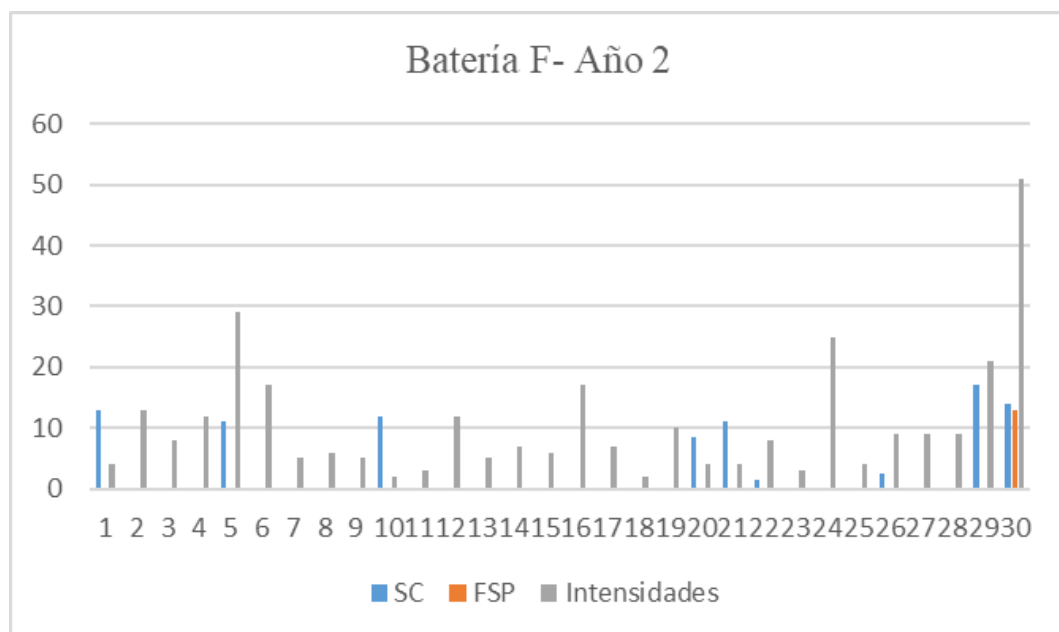
**Figura 4.13.** Deshornados forzados y reparaciones de refractario en batería F, primer año.

**Figura 4.14.** Deshornados forzados y reparaciones de refractario en batería F, segundo año.

También en la batería F todos los hornos tuvieron deshornados forzados con un promedio de 2,28 % el primer año y un 2 % el segundo periodo: el primer año el horno con menos deshornados con alta resistencia fue el F28 con 3, un 0,59 % y los que más forzados experimentaron fueron el F26 y F29 con 24 cada uno, un 4,7 %. Durante el segundo año el horno con menor número de forzados (F10) tuvo 2, un 0,39 % y el que más fue el F30 con 51, un 9,98 %.

En el segundo año los deshornados con alta resistencia en aquellos hornos donde se llevó a cabo una reparación del refractario previamente, fueron menores excepto el F24 y F30 en los cuales se llevaron reparaciones de refractario en ambos periodos. Los hornos F27 y F28 experimentaron un moderado aumento de forzados a pesar de ser reparados en el primer año.

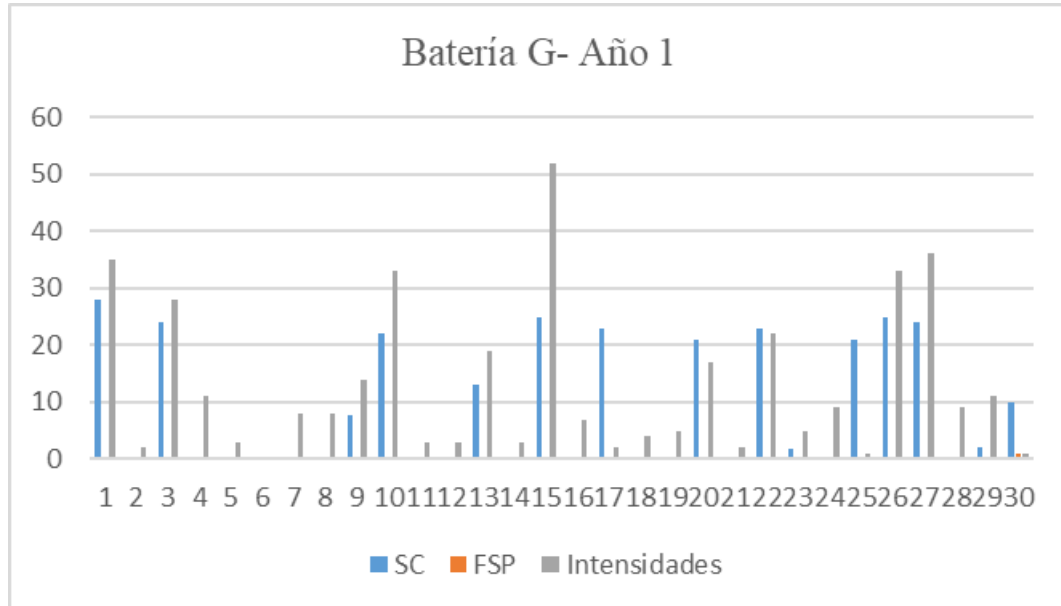
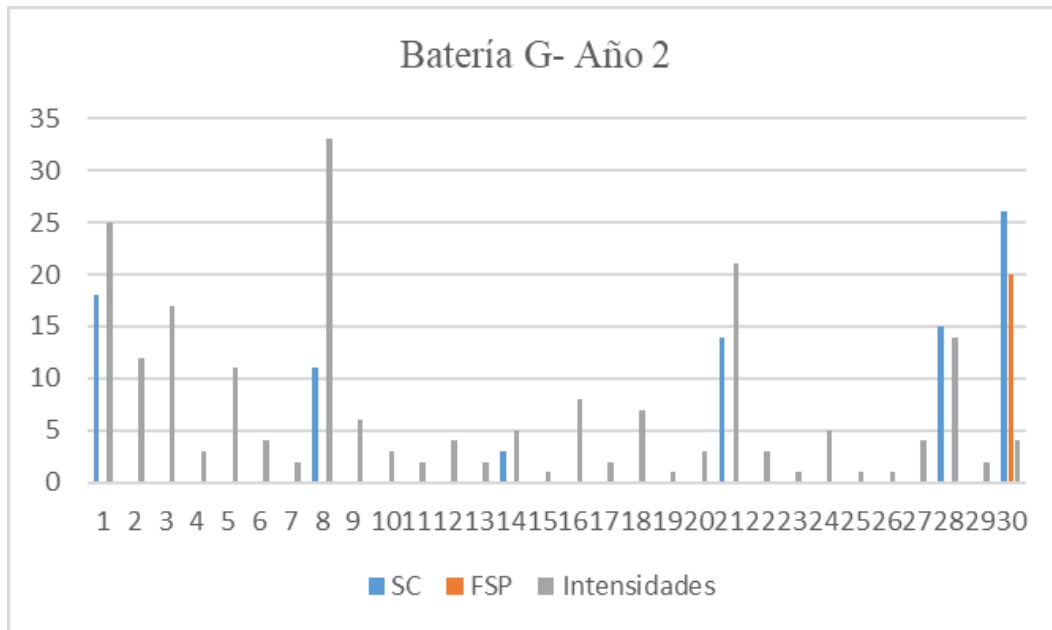
**Figura 4.15.** Deshornados forzados y reparaciones de refractario en batería G, primer año.

**Figura 4.16.** Deshornados forzados y reparaciones de refractario en batería G, segundo año.

Todos los hornos de la batería G excepto el G06 estuvieron expuestos a deshornados con alta resistencia con un promedio de 2,52 % el primer año y un 1,35 % el segundo periodo: el primer año el horno con menor número de deshornados forzados fue el G25 con 1, un 0,2 % y el que más forzados experimentó fue el G15 con 52, un 10,18 %. Durante el segundo año los hornos que sufrieron menor número de forzados tuvieron 1, un 0,2 % y el que más tuvo fue el G08 con 33, un 6,46 %.

El segundo período revela niveles más bajos de deshornados forzados en aquellos hornos donde se llevó a cabo previamente una reparación del refractario excepto el G30 donde se realizó reparación del refractario en los dos años de estudio.

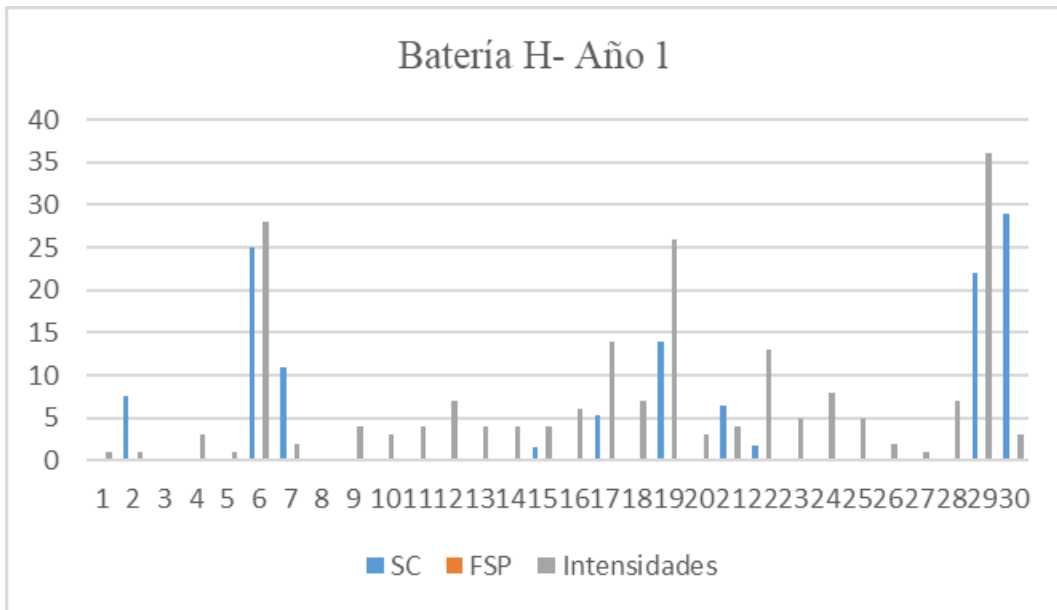
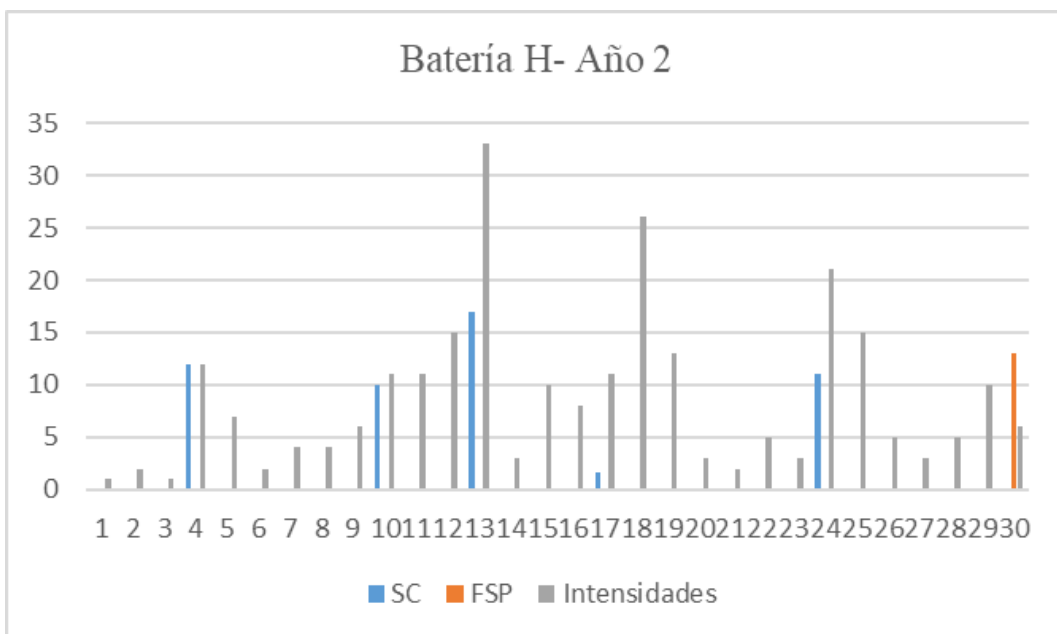
Figura 4.17. Deshornados forzados y reparaciones de refractario en batería H, primer año.

Figura 4.18. Deshornados forzados y reparaciones de refractario en batería H, segundo año.

Excepto el H03 y el H08 todos los hornos de la batería tuvieron deshornados forzados con un promedio de 1,34 % el primer año y un 1,68 % el segundo periodo: el primer año los hornos con menos deshornados con alta resistencia recibieron 1 cada uno, un 0,2 % y el que más forzados experimentó fue el H29 con 36, un 7,5 %. Durante el segundo año los hornos con menor número de forzados (H01, H03) tuvieron 1, un 0,2 % y el que más experimentó fue el H13 con 33, un 6,46 %.

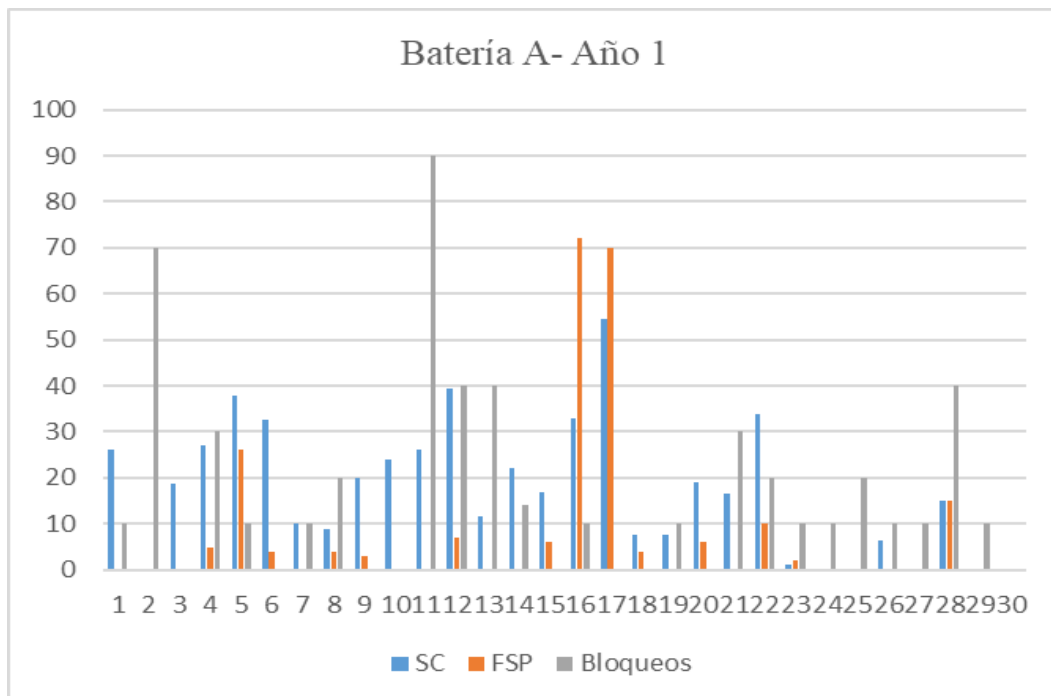
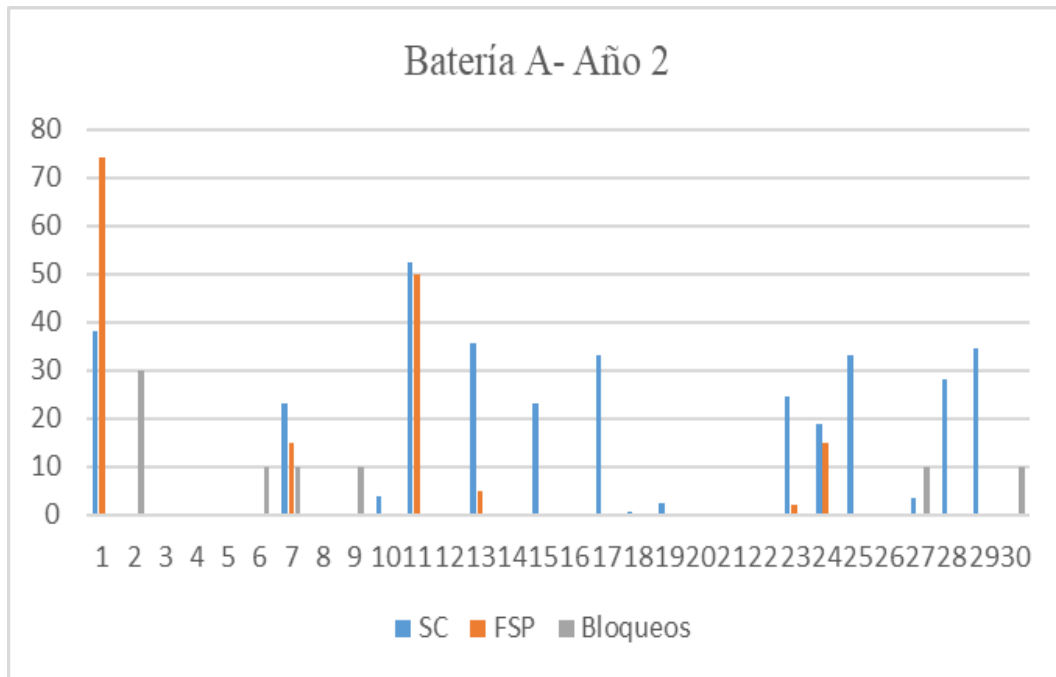
**Figura 4.19.** Hornos bloqueados y reparaciones de refractario en batería A, primer año.

**Figura 4.20.** Hornos bloqueados y reparaciones de refractario en batería A, segundo año.

Hornos con bloqueos durante el período de estudio: 24 (80 %).

A28: la reparación en el segundo año fue mayor que la del primer año.

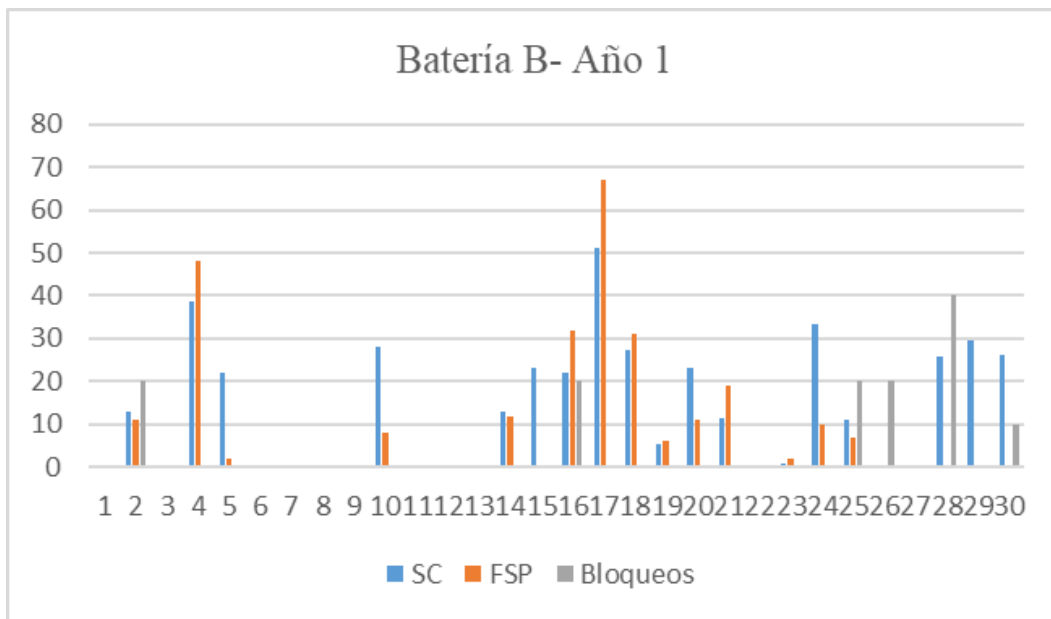
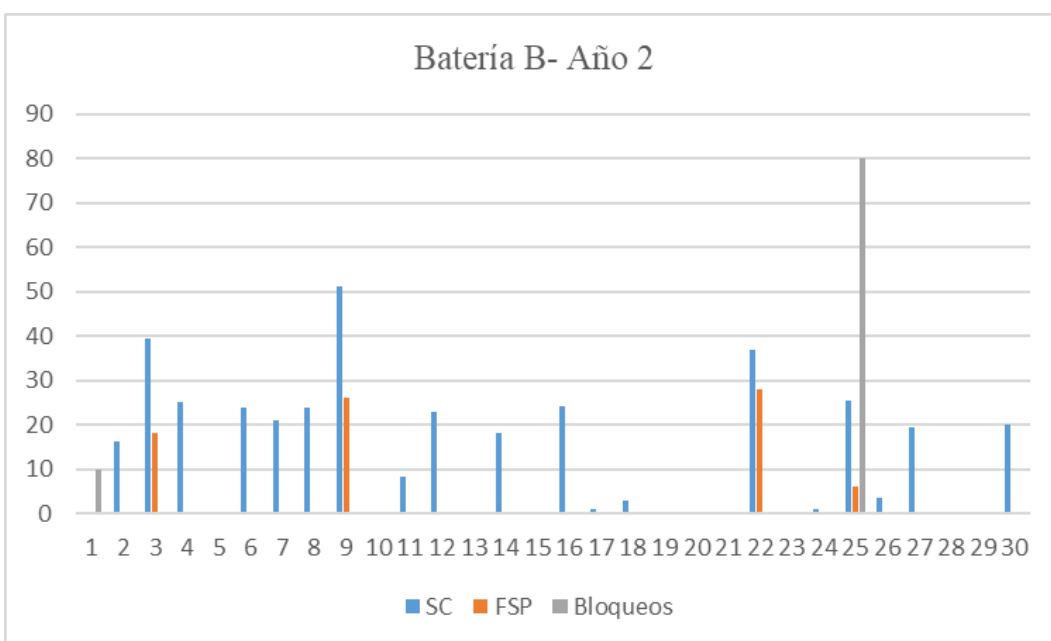
**Figura 4.21.** Hornos bloqueados y reparaciones de refractario en batería B, primer año.

**Figura 4.22.** Hornos bloqueados y reparaciones de refractario en batería B, segundo año.

Hornos con bloqueos durante el período de estudio: 7 (23,3 %).

Solo el horno B26 sufrió bloqueos en el año anterior. Además, B03 y B09 recibieron reparaciones importantes.

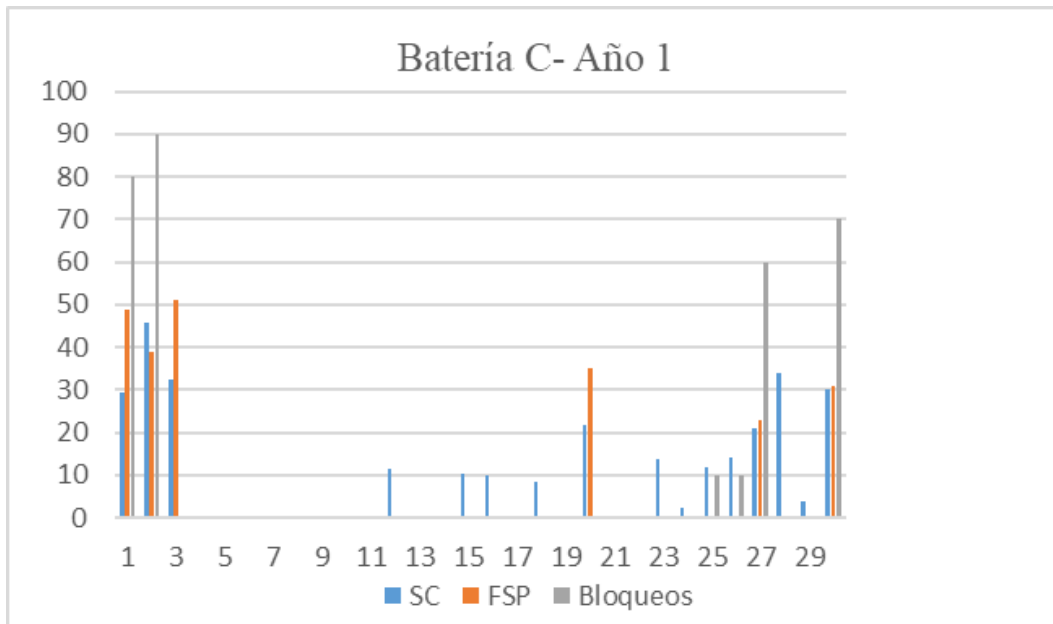
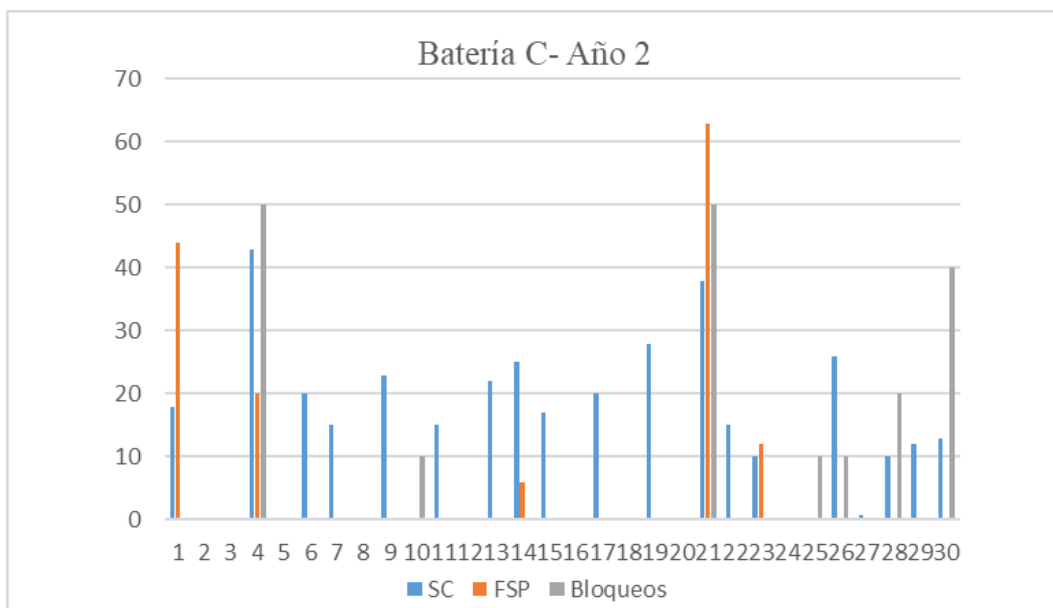
**Figura 4.23.** Hornos bloqueados y reparaciones de refractario en batería C, primer año.

**Figura 4.24.** Hornos bloqueados y reparaciones de refractario en batería C, segundo año.

Durante el período de estudio 10 hornos tuvieron bloqueos, que es un 33,3 % del total.

C30 presenta bloqueos en ambos años, la reparación del primer año es importante.
