# TESIS DOCTORAL

**Análisis del impacto de los procesos de  
fabricación del cok en la vida útil del refractario  
silíceo de los hornos y evaluación de las técnicas  
de reparación**

**DAVID ÁLVAREZ LÓPEZ**

**PROGRAMA DE DOCTORADO EN TECNOLOGÍAS  
INDUSTRIALES**

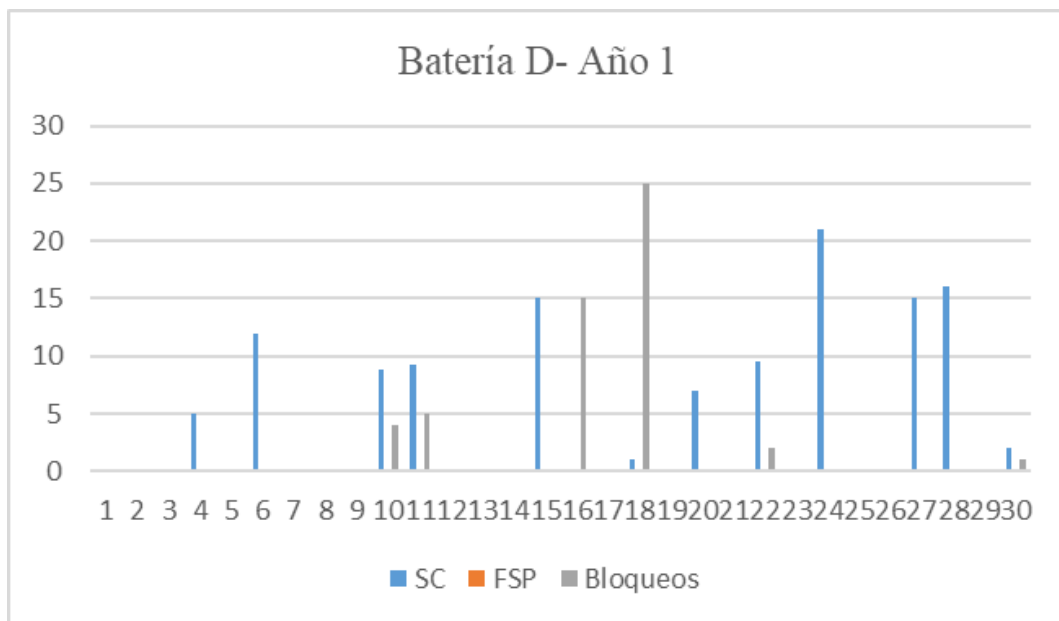
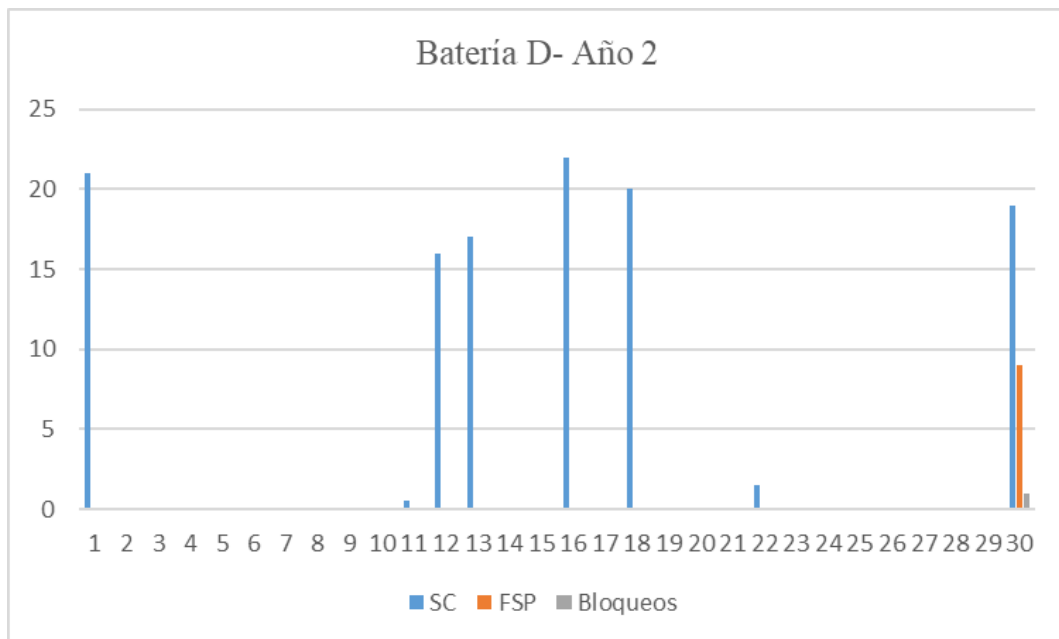
**Figura 4.25.** Hornos bloqueados y reparaciones de refractario en batería D, primer año.

**Figura 4.26.** Hornos bloqueados y reparaciones de refractario en batería D, segundo año.

Hornos con bloqueos durante el período de estudio: 6 (20 %).

Los hornos D15, D24, D27 y D28 tuvieron reparaciones con soldadura cerámica a comienzos del primer año y posteriormente no presentaron bloqueos.

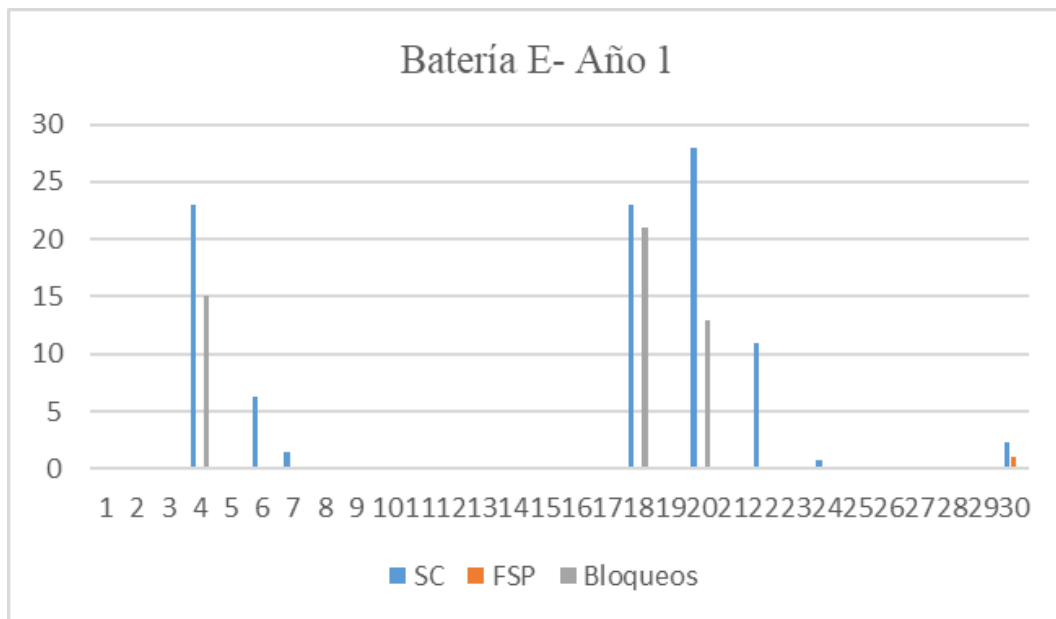
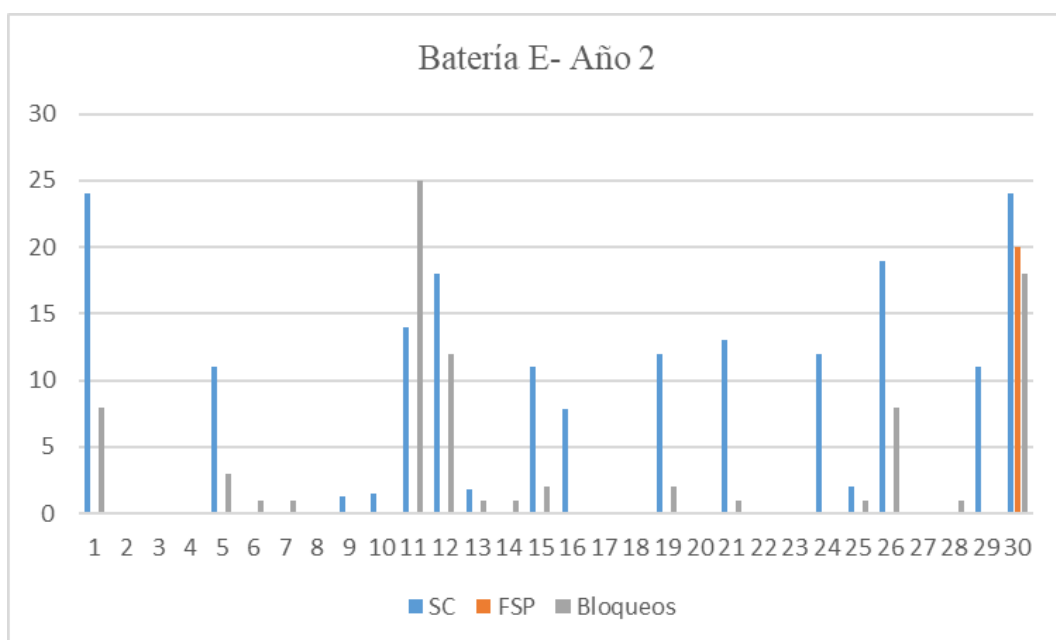
**Figura 4.27.** Hornos bloqueados y reparaciones de refractario en batería E, primer año.

**Figura 4.28.** Hornos bloqueados y reparaciones de refractario en batería E, segundo año.

Hornos con bloqueos durante el período de estudio: 18 (60 %).

Los hornos E01, E05, E11, E12, E19 y E26 recibieron reparaciones con soldadura cerámica después de tener bloqueos en el segundo año.

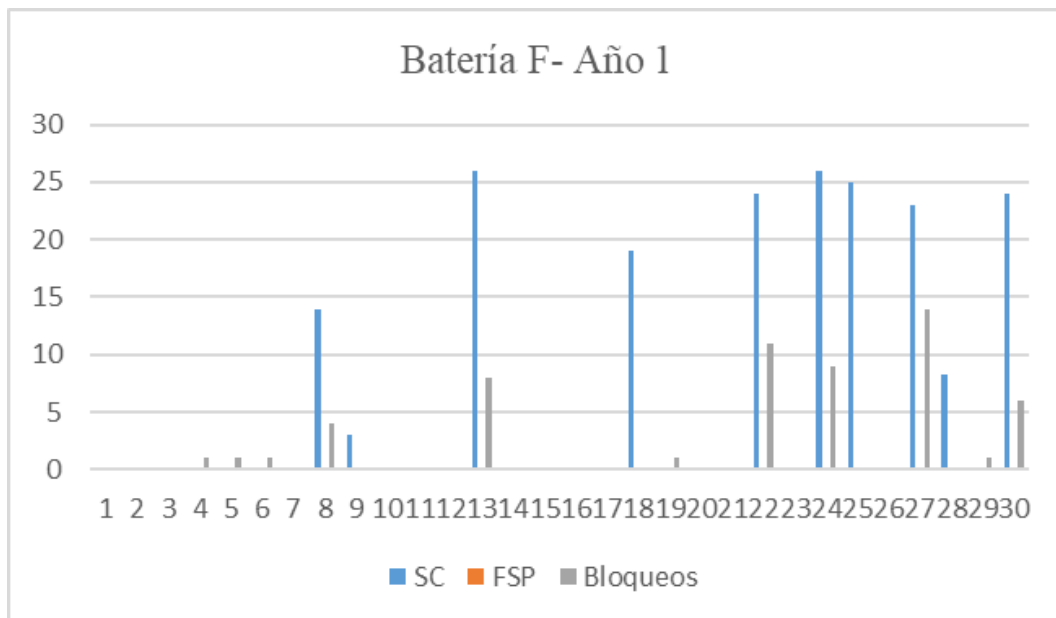
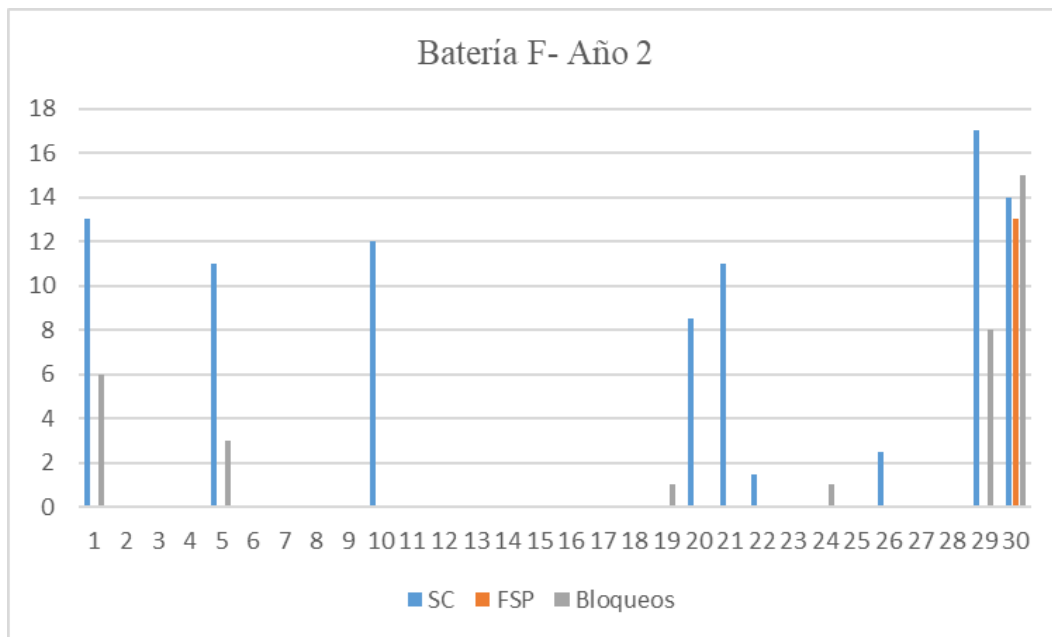
**Figura 4.29.** Hornos bloqueados y reparaciones de refractario en batería F, primer año.

**Figura 4.30.** Hornos bloqueados y reparaciones de refractario en batería F, segundo año.

Hornos con bloqueos durante el período de estudio: 13 (43,33 %).

Los hornos F01, F05 y F17 fueron reparados en el segundo año, periodo en el que se produjeron los bloqueos en los mismos.

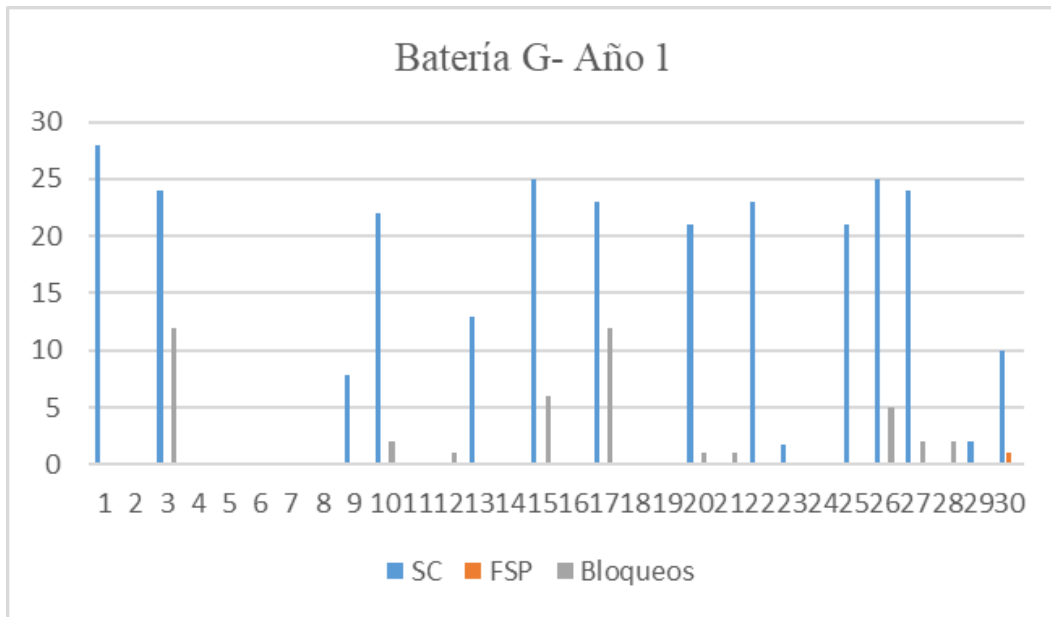
**Figura 4.31.** Hornos bloqueados y reparaciones de refractario en batería G, primer año.

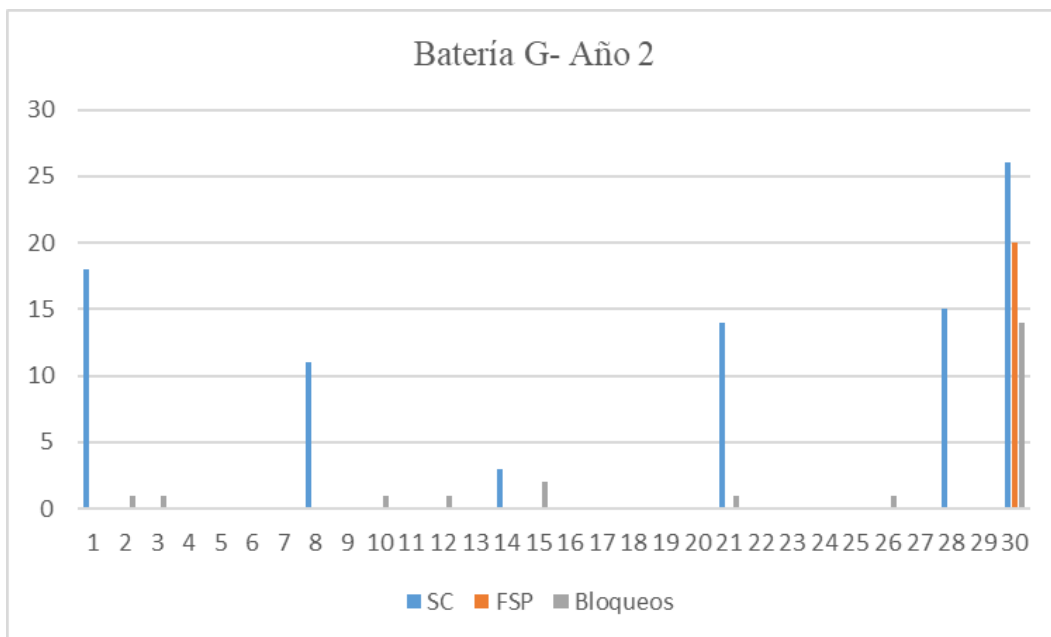
**Figura 4.32.** Hornos bloqueados y reparaciones de refractario en batería G, segundo año.

Hornos con bloqueos durante el período de estudio: 12 (40 %). Un total de 110 bloqueos en todo el periodo.

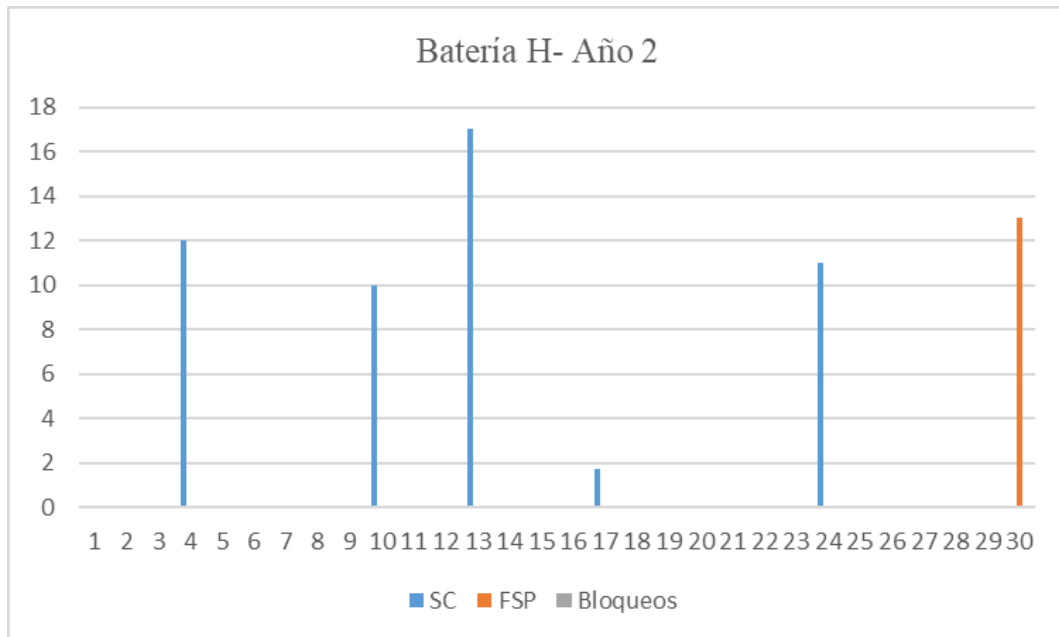
**Figura 4.34.** Hornos bloqueados y reparaciones de refractario en batería H, segundo año.

Hornos con bloqueos durante el período de estudio: 15 (50 %).

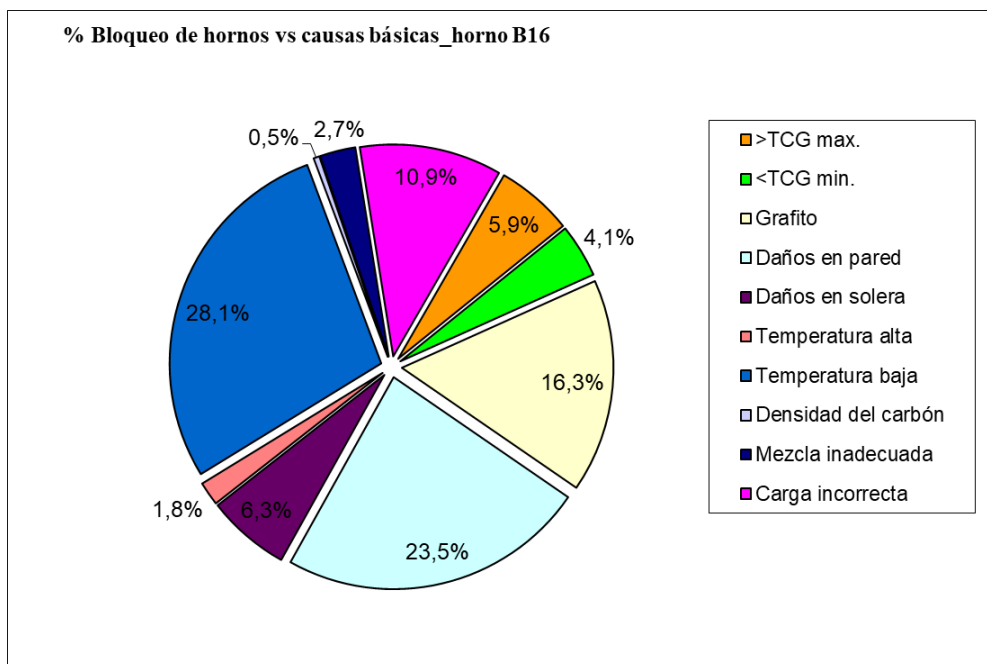
**Figura 4.35.** Causas de los bloqueos de hornos en horno B16.

- Una deficiente temperatura de los hornos. Por una mala regulación o disminución en el paso libre de gas por los colectores no se alcanza la temperatura objetivo para una correcta coquización de todo el carbón del horno.
- Deformaciones en las paredes por daños en el refractario. Pueden dificultar la extracción al modificar la geometría del horno.
- Adherencias de grafito en las paredes de refractario. Al igual que el caso anterior obstaculizan el correcto vaciado del horno.

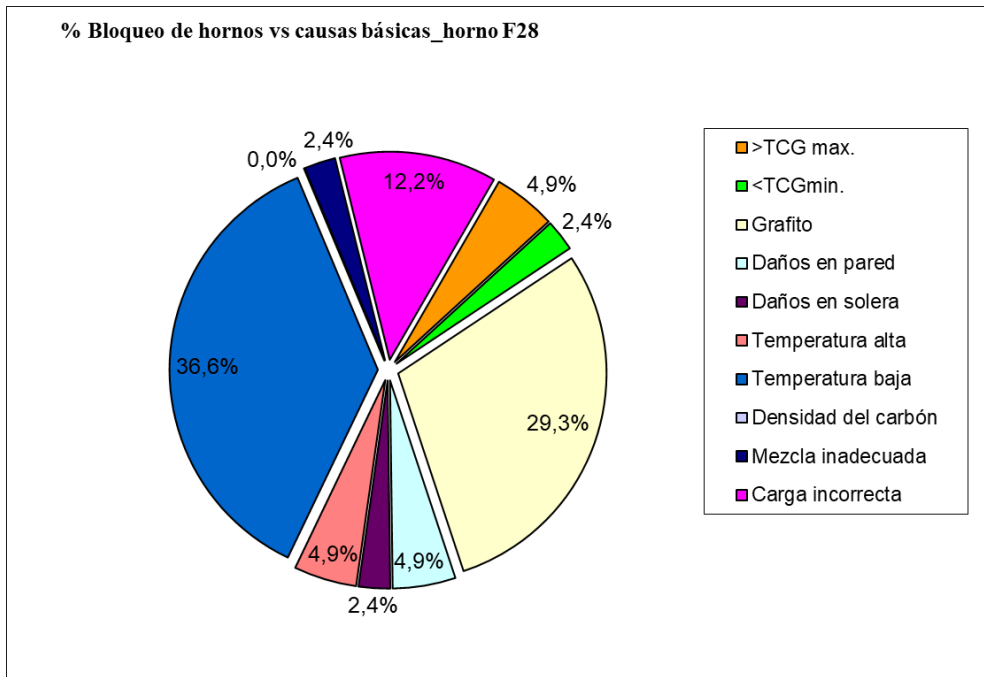
**Figura 4.36.** Causas de los bloqueos de hornos en horno F28.

En el horno F28 los actores principales en los bloqueos fueron:

- Bajas temperaturas de coquización.
- Adherencias en las paredes de grafito.
- Cargas con cantidades de carbón inadecuadas son de los hornos. Si la cantidad de hullas que se cargan en el horno supera lo planificado necesitaría más tiempo de permanencia o mayor temperatura para no correr el riesgo de un bloqueo.

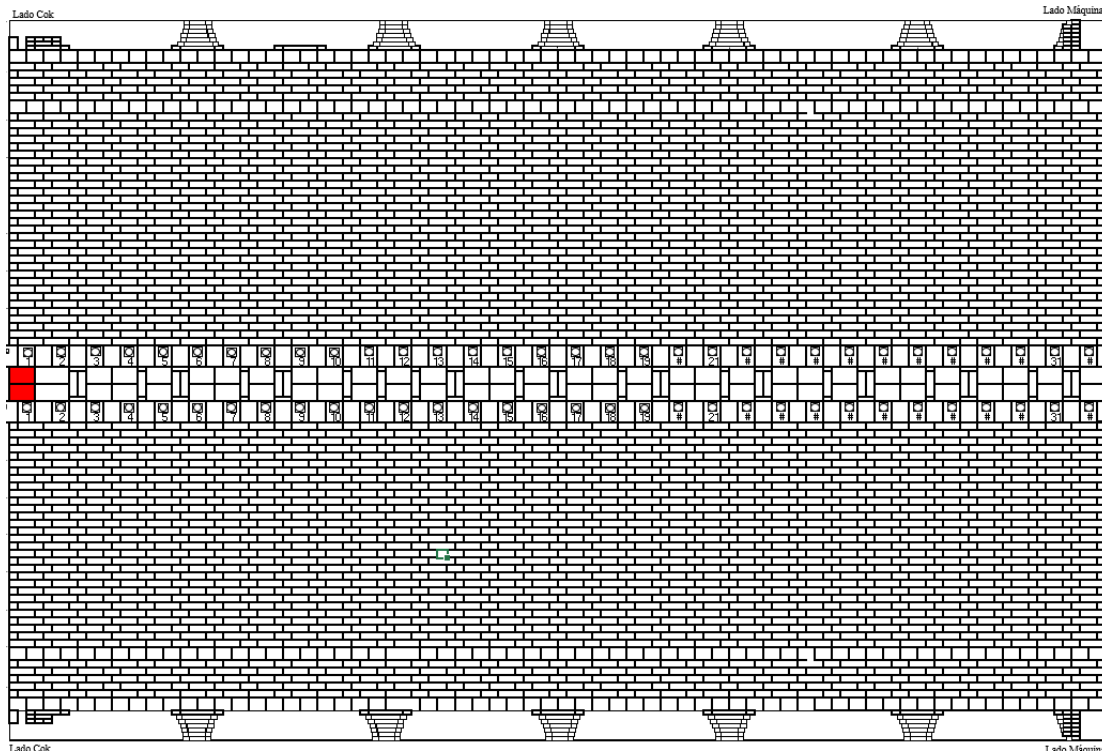
**Figura 4.38.** Mapa de reparación del horno B16 en año 3.

El horno presenta una leve reparación en la solera, cuyo daño con toda probabilidad haya producido deshornados forzados.

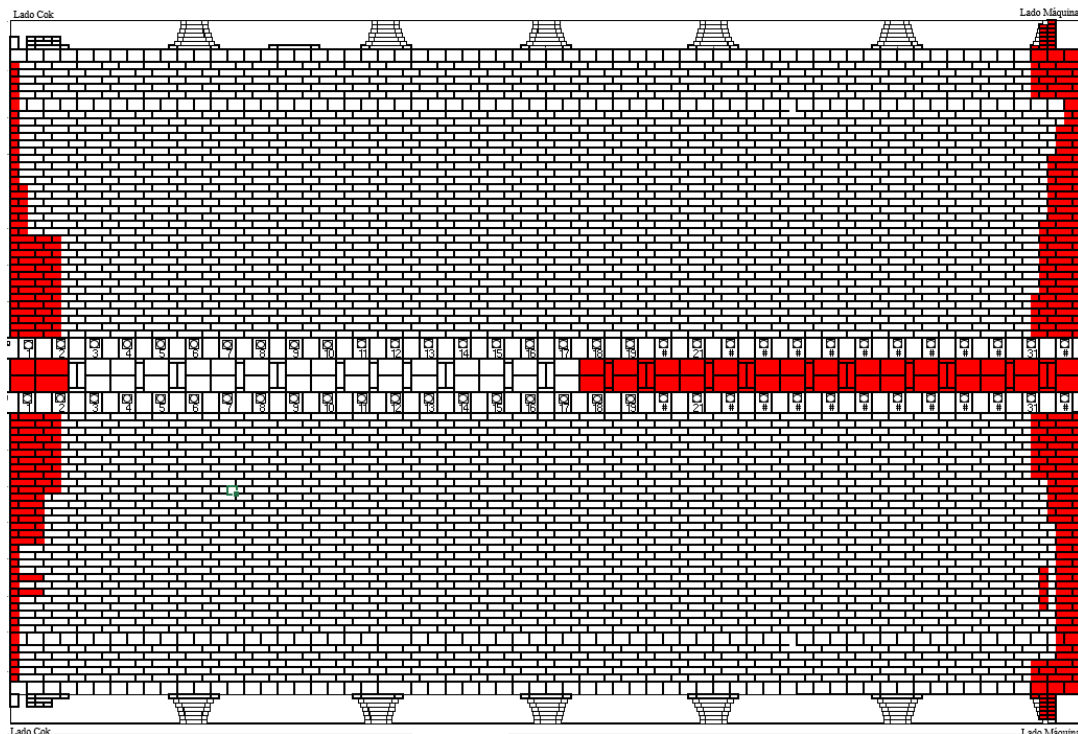
**Figura 4.39.** Mapa de reparación del horno B16 en año 5.

El horno presenta reparaciones en el lado máquina, en el lado cok y en la solera. Para la ejecución de la reparación se utilizó exclusivamente soldadura cerámica sin sustitución de piezas. Los daños de la solera probablemente fueron producidos por la abrasión en los vaciados del horno. Estas reparaciones en los extremos tanto de entrada como de salida y sin reposición de piezas atienden a daños producidos por choque térmico.

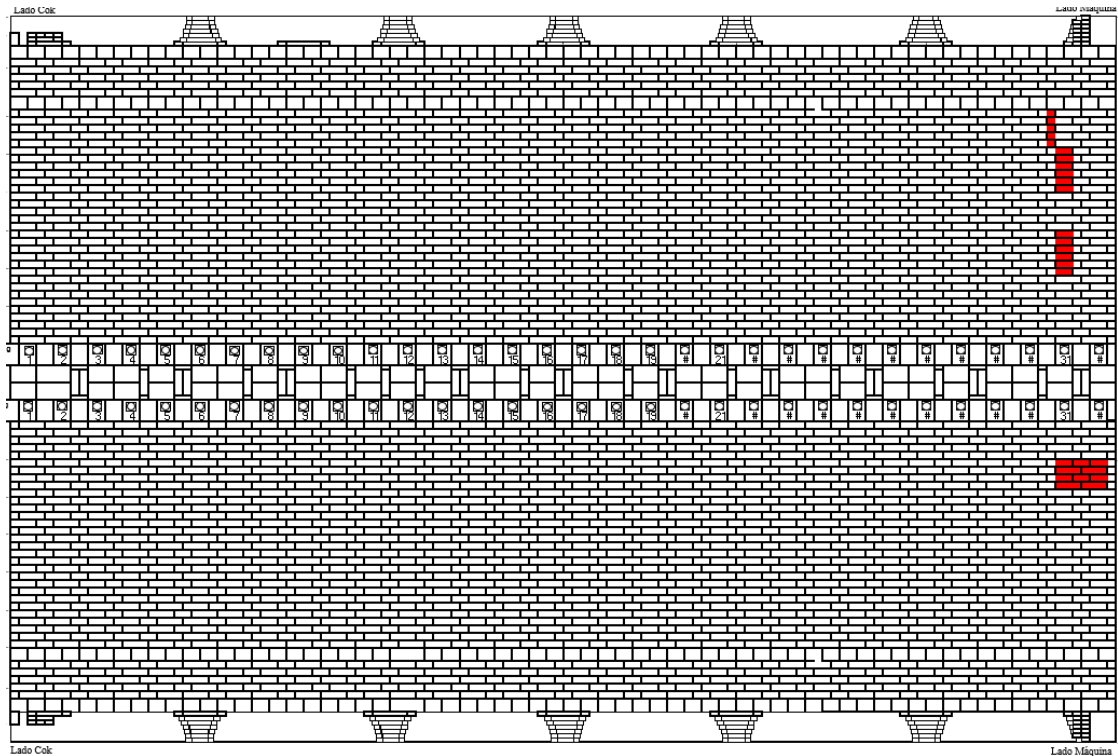
**Figura 4.40.** Mapa de reparación del horno B16 en año 6.

El horno se reparó con una cantidad menor de soldadura cerámica para el relleno de juntas abiertas de las piezas refractarias de la pared de lo horno. Normalmente por pérdida del mortero de unión del refractario.

El lado cok conserva su integridad, siendo efectiva la reparación del año anterior en ambas paredes.

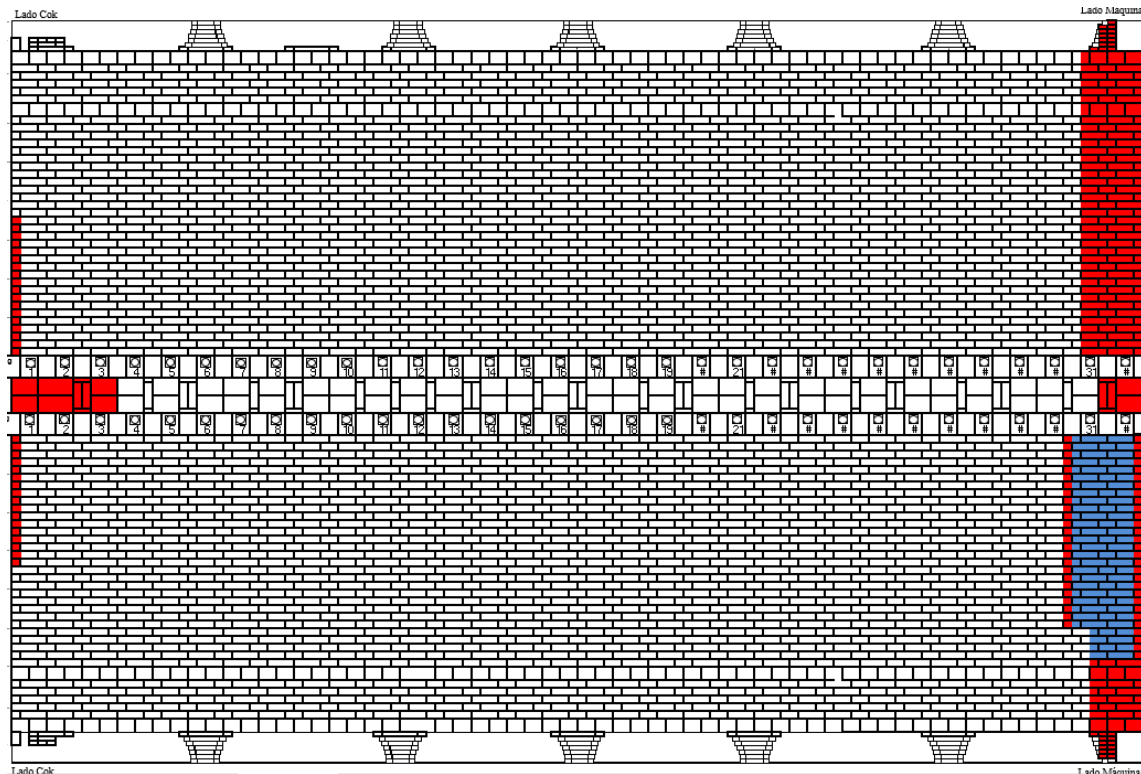
**Figura 4.41.** Mapa de reparación del horno B16 en año 7.

El horno presenta una importante reparación en el lado máquina con soldadura y la colocación de 91 piezas FSP's en la pared "N". La pared "N+1" también recibió de nuevo soldadura cerámica.

Los daños en la solera son reparados con soldadura por desgaste de la misma. El alcance fue algo superior que el llevado a cabo en la anterior intervención.

La reparación del lado cok se ejecutó sobre refractario ya reparado en años anteriores con soldadura cerámica, pero con un alcance mucho menor.

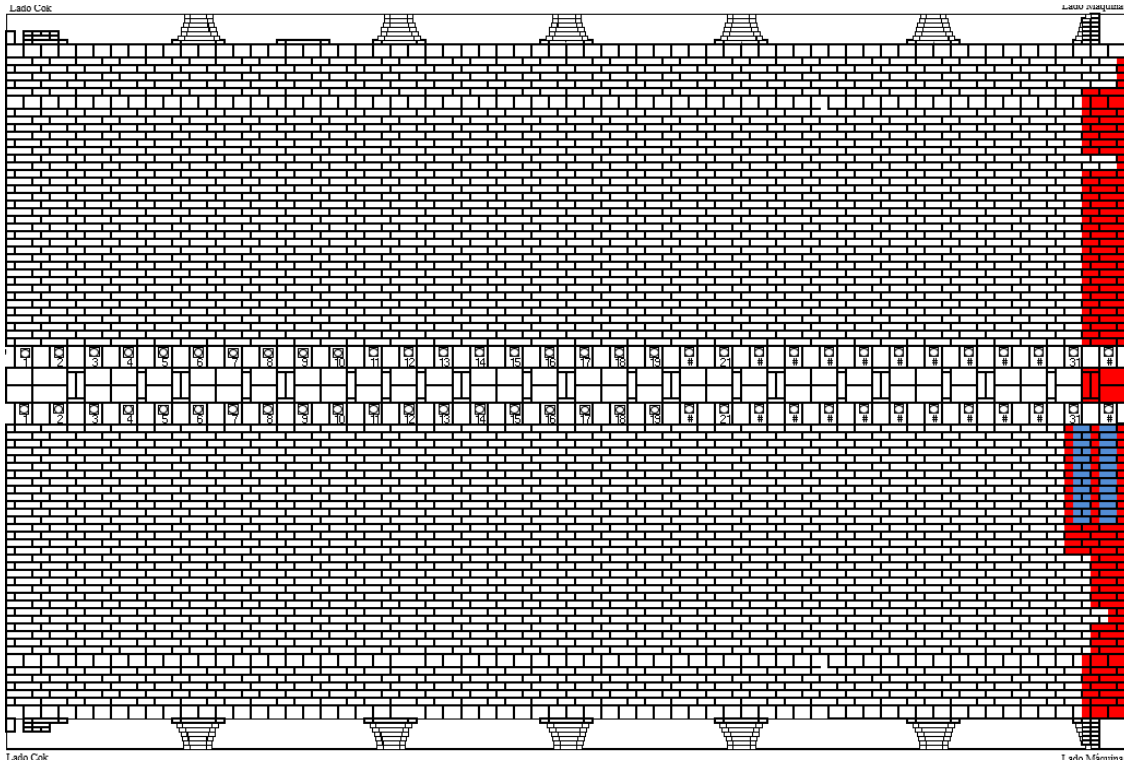
**Figura 4.42.** Mapa de reparación del horno B16 en año 8.

El horno vuelve a repararse en el lado máquina con soldadura y también es necesario colocar de 32 piezas FSP's en la pared "N". La zona de reparación es repetitiva y de nuevo con daños en el refractario por enfriamiento del mismo, probablemente durante la operación de vaciado de hornos bloqueados. La pared "N+1" de nuevo tiene que ser reparada con soldadura.

El lado cok no presenta daños posteriormente a la reparación del año anterior.

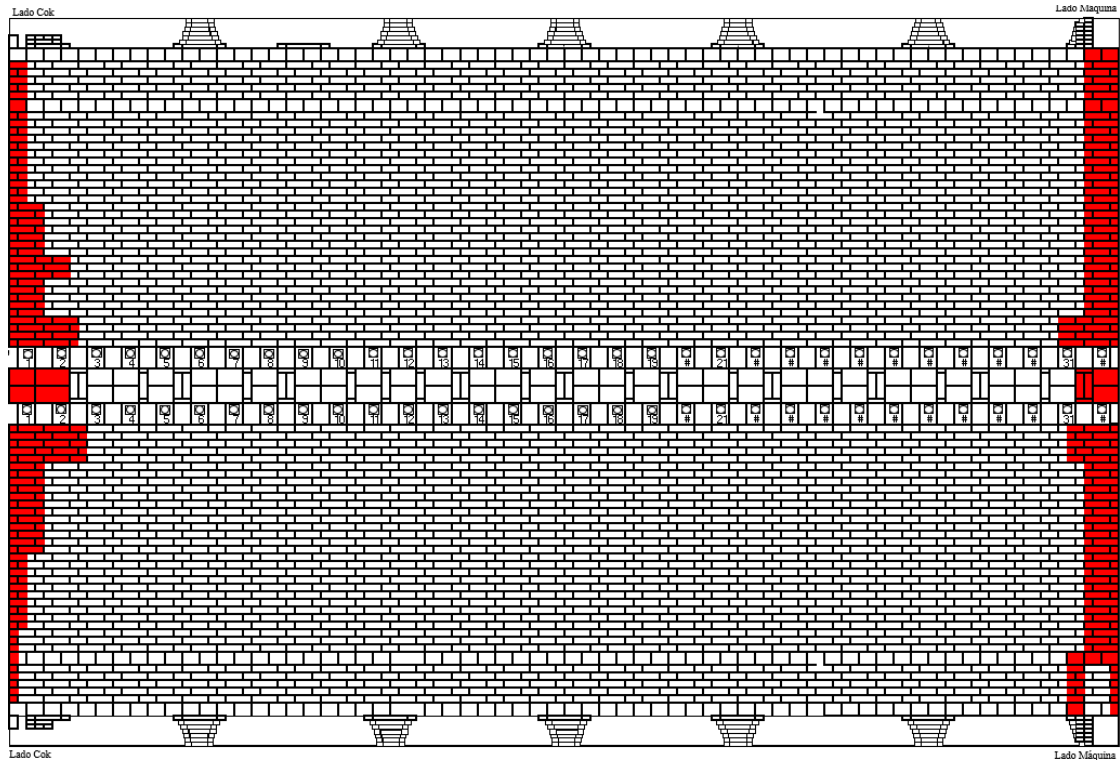
**Figura 4.43.** Mapa de reparación del horno B16 en año 9.

El horno presenta reparación en el lado máquina en ambas paredes, pero sin la necesidad de combinar la soldadura cerámica con piezas FSP como en los años 7 y 8 en la pared “N+1”.

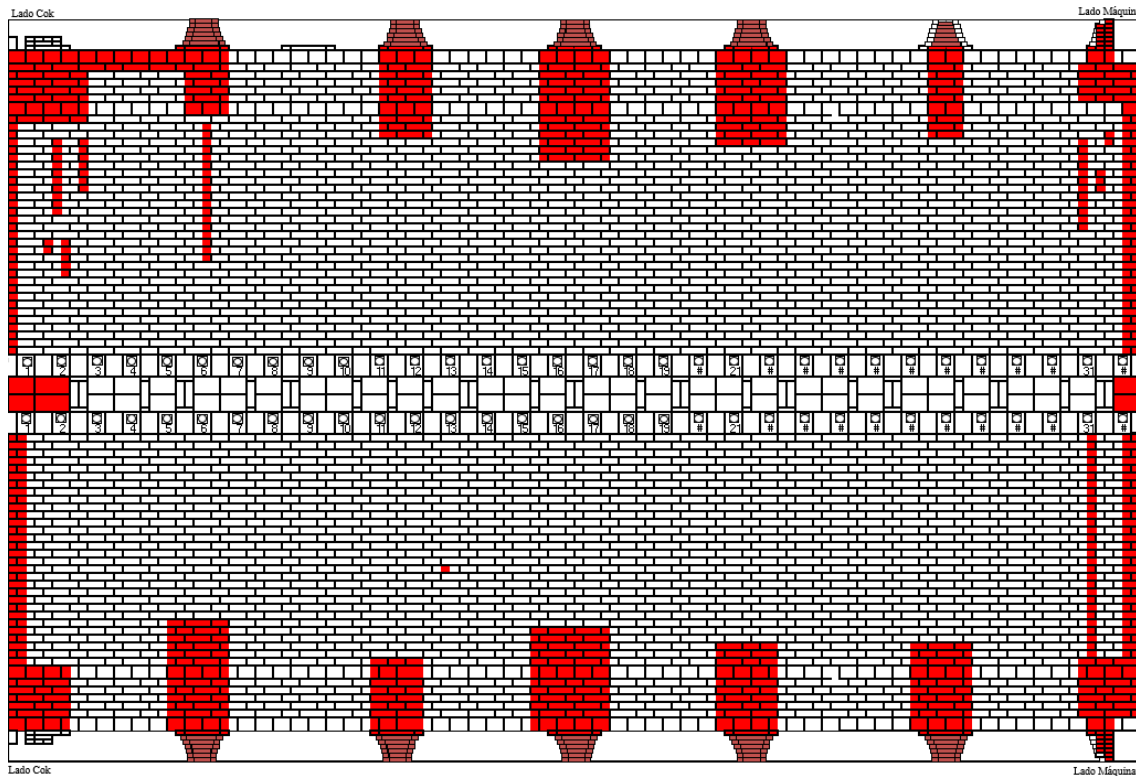
**Figura 4.45.** Mapa de reparación del horno F28 en año 5.

El horno fue reparado por el lado máquina, el lado cok, las bocas de carga y en la solera. Para la ejecución de la reparación se utilizó exclusivamente soldadura cerámica sin sustitución de piezas. Estos daños generalizados que presenta el horno son superficiales y como consecuencia de un choque térmico.

En el lado máquina los daños son leves, especialmente se reparan las piezas refractarias que se sitúan al lado del marco de fundición.

El horno fue reparado en la totalidad de las bocas de carga por juntas abiertas y falta de mortero. Es una zona donde es habitual que las uniones de las piezas refractarias pierdan el mortero debido al continuo rozamiento de la carga de hullas.

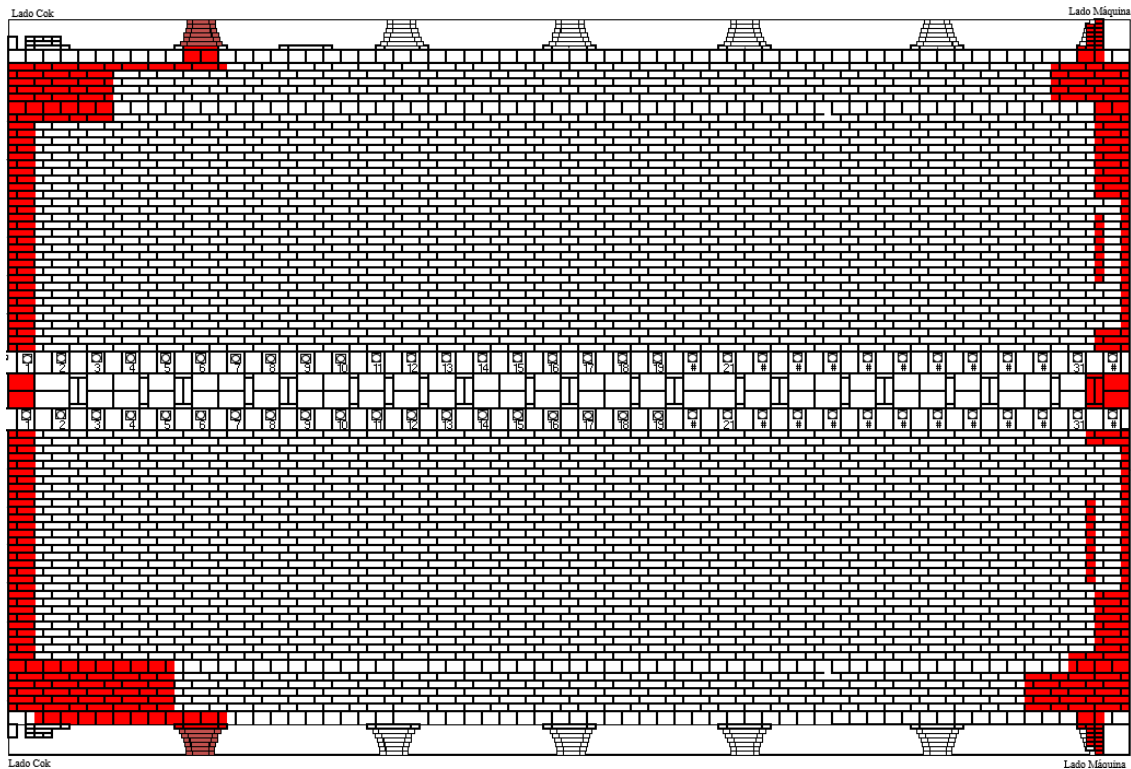
**Figura 4.46.** Mapa de reparación del horno F28 en año 9.

El horno presenta reparación en el lado máquina, en el lado cok, parte de la bóveda y en la solera. Se aplicó soldadura cerámica sin sustitución de piezas FSP's. Estas reparaciones en los extremos, tanto de entrada como de salida fueron necesarios para subsanar daños por choque térmico.

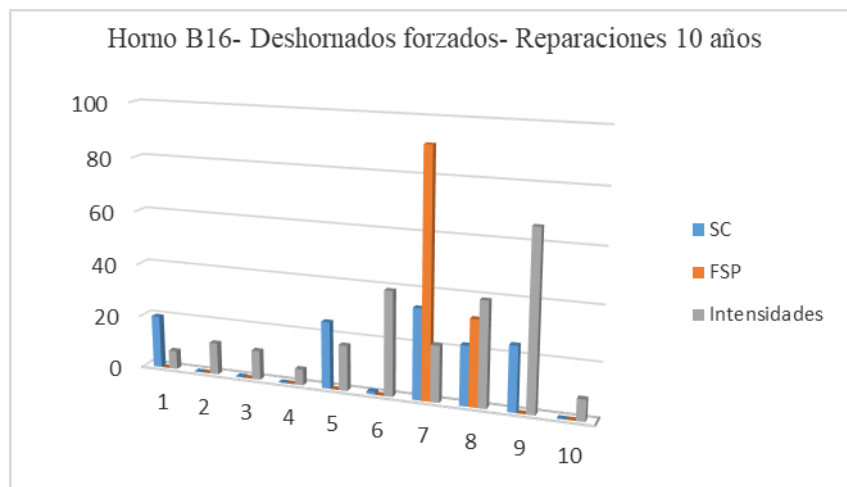
**Figura 4.47.** Deshornados forzosos y reparaciones de refractario en B16.

El horno B16 estuvo expuesto a deshornados forzosos durante todo el periodo de estudio, con un promedio de 4,43 % en los 10 años. El año con menor número de deshornados con alta resistencia fue el cuarto en el que tuvo 6, un 1,17 % y el que más forzosos experimentó fue el noveno con 66, un 12,92 %.

Con la salvedad del primer año y del noveno, posteriormente a la reparación de refractario el horno B16 continuó teniendo deshornados forzosos.

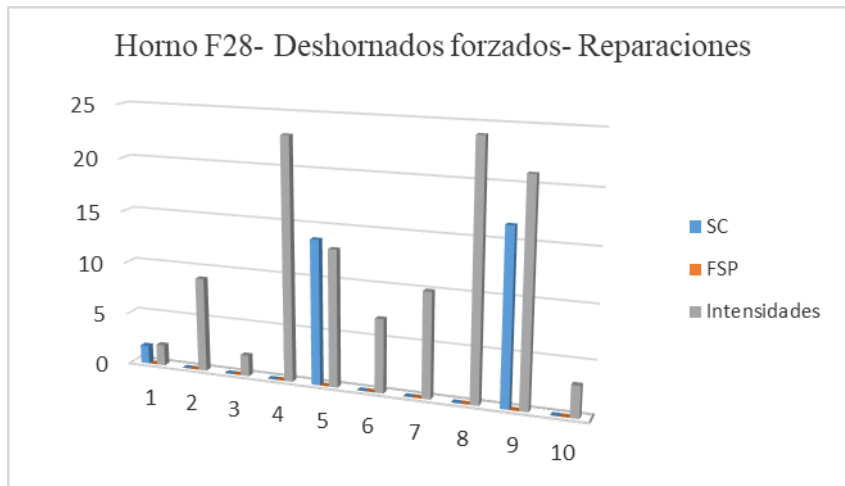
**Figura 4.48.** Deshornados forzados y reparaciones de refractario en F28.

Comparando los datos de los deshornados con alta resistencia con las reparaciones realizadas en el refractario del horno F28, se pueden extraer las siguientes conclusiones:

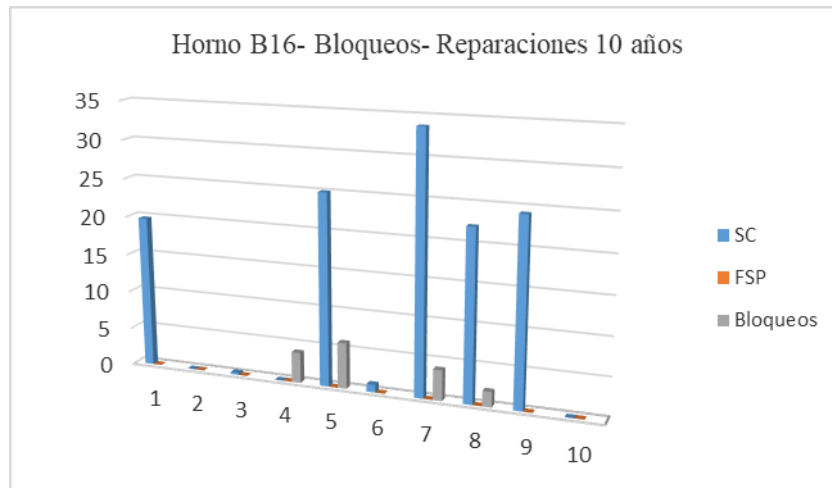
**Figura 4.49.** Bloqueos y reparaciones de refractario en B16.

Durante el período de estudio el horno B16 tuvo 22 bloqueos distribuidos entre el primer, cuarto, quinto, séptimo y octavo año.

En general los daños reparados fueron causados por choque térmico lo cual vincula el proceso a los bloqueos.

Durante tres años, séptimo, octavo y noveno se realizan reparaciones en la misma zona lo cual indica el perjudicial efecto de los bloqueos incluso en zonas reparadas.

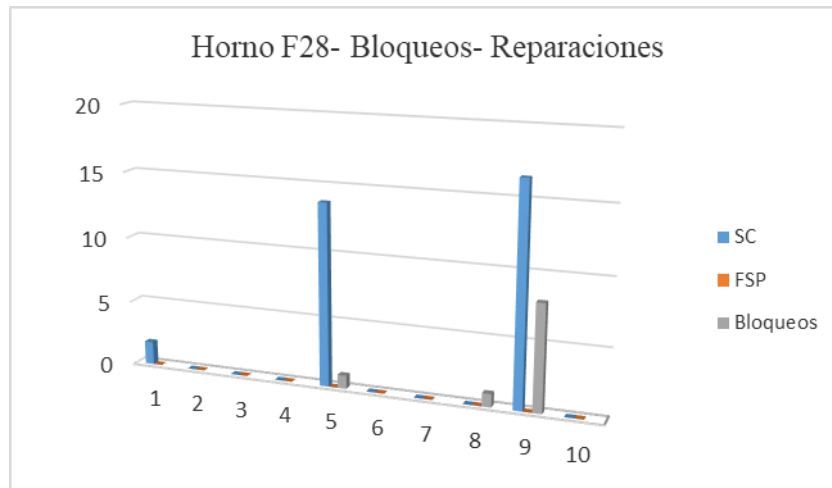
**Figura 4.50.** Bloqueos y reparaciones de refractario en F28.

El horno F28 tuvo 10 bloqueos distribuidos entre el quinto, octavo y noveno año.

La relación entre un bloqueo y daños en el refractario parece clara a tenor de los datos del histórico del horno.

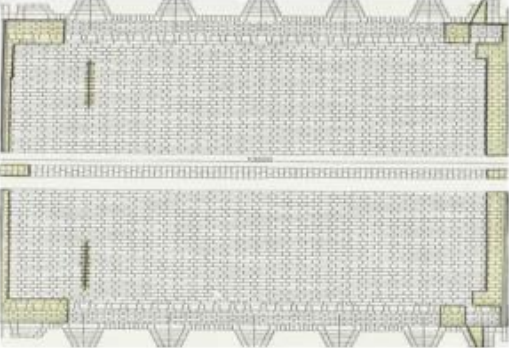
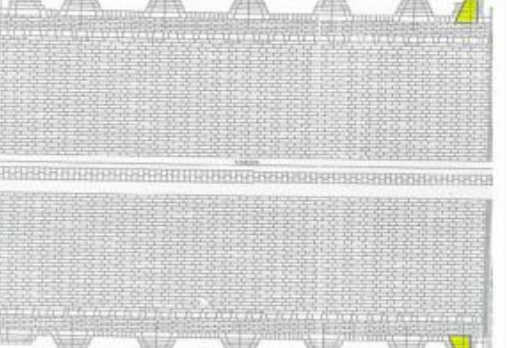
<b>Horno:</b> H13	SC (kg): 1675	<b>Horno:</b> H15	SC (kg): 150
	FPS (uds): 0		FPS (uds): 0

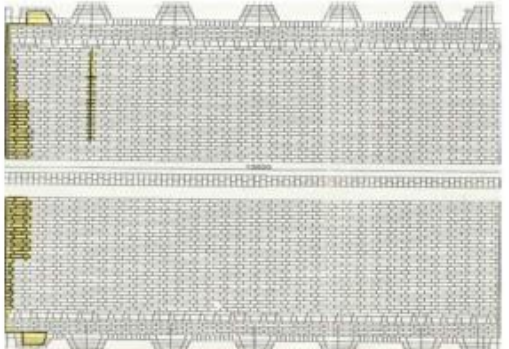
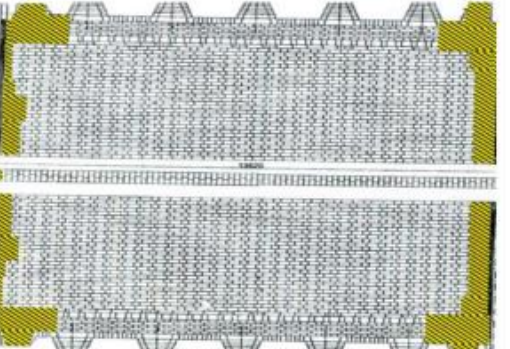
<b>Horno:</b> H17	SC (kg): 700	<b>Horno:</b> H19	SC (kg): 1400
	FPS (uds): 0		FPS (uds): 0

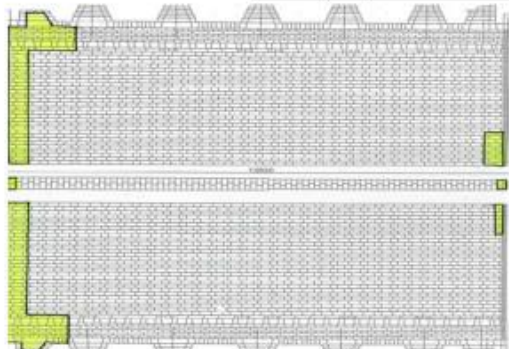
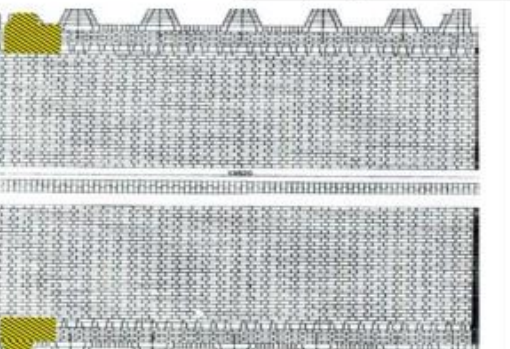
<b>Horno:</b> H21	SC (kg): 650	<b>Horno:</b> H22	SC (kg): 175
	FPS (uds): 0		FPS (uds): 0

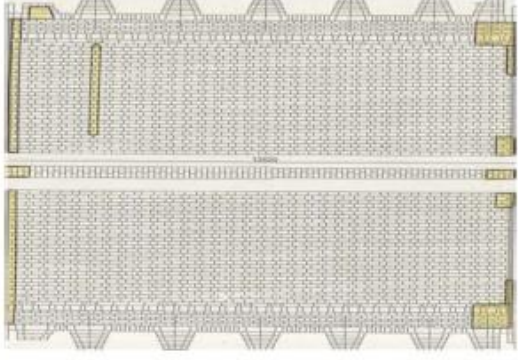
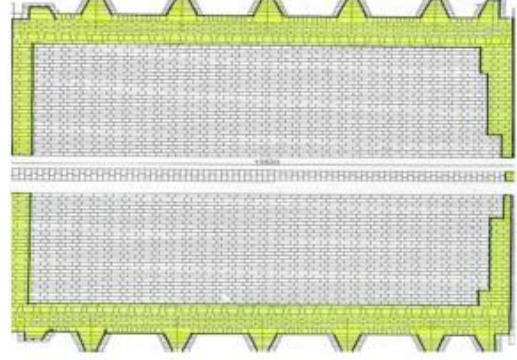
<b>Horno:</b> H24	<b>SC (kg):</b> 1075	<b>Horno:</b> H29	<b>SC (kg):</b> 2150
	<b>FPS (uds):</b> 0		<b>FPS (uds):</b> 0

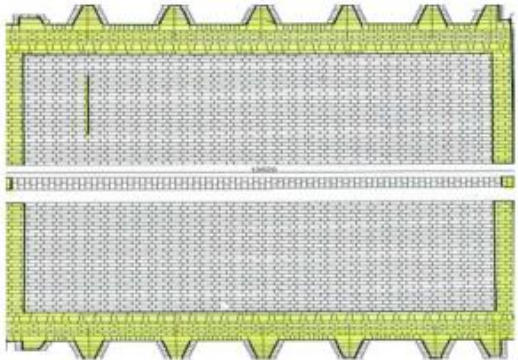
<b>Horno:</b> H30	<b>SC (kg):</b> 2875		
	<b>FPS (uds):</b> 13
