UTILIZAÇÃO DE TÉCNICAS DE INTERFEROMETRIA HOLOGRÁFICA NA DETECÇÃO DE DEFEITOS EM COMPÓSITOS LAMINADOS

ANA M. AMARO¹, JOSÉ S. CIRNE¹, NUNO F. RILO¹, MÁRIO VAZ², J. MONTEIRO²

Resumo – No presente trabalho utilizam-se as técnicas de interferometria holográfica para a detecção de defeitos em placas laminadas de carbono/epóxico. Foram analisadas placas com 16 camadas e duas orientações de fibras, sendo uma simétrica, [0,90,0,90]_{2s} e outra antissimétrica [0,90]₈. Impactos de baixa velocidade e energia foram utilizados para gerar defeitos no interior das placas. A presença dos defeitos é revelada por alterações no campo de deslocamentos à superfície. Esta informação foi obtida por ESPI (Electronic Speckle Pattern Interferometry) e por Shearography. Para a análise dos resultados recorreu-se a algoritmos de processamento de imagem. Verificou-se que as placas com empilhamento antissimétrico oferecem uma maior resistência ao impacto do que as placas com empilhamento simétrico.

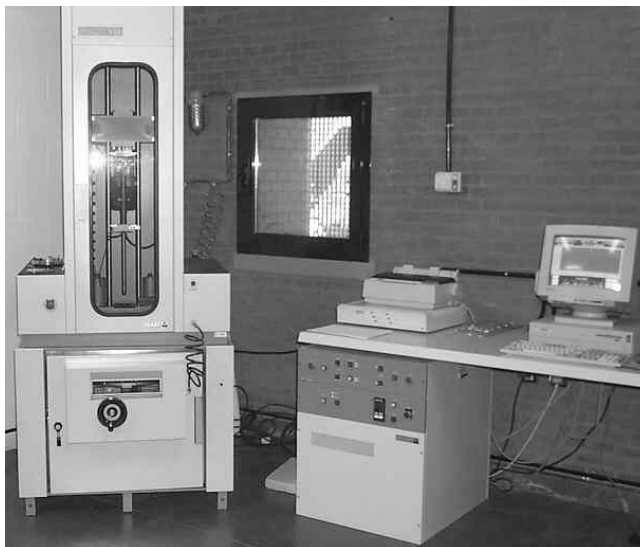
Fig. 3. Máquina de impacto utilizada (Universidade Carlos III).

Para este trabalho foram elaboradas placas de carbono/epóxico com duas sequências de empilhamento: $[0,90,0,90]_{2s}$ e $[0,90]_8$. Estas placas foram submetidas a impactos de baixa velocidade, com diferentes energias. A máquina utilizada nos ensaios é uma máquina universal de impacto por gravidade, da marca CEAST, modelo FRACTOVIS, conforme se ilustra na Fig. 3. Nesta máquina uma massa cai por gravidade sobre a superfície da placa a ensaiar. As características principais da máquina são permitir a obtenção de velocidades variáveis entre os $1,5$ e os $21,5 \text{ ms}^{-1}$, energias a partir dos $1,5$ Joules, e uma altura máxima de queda de 1 m , sendo que os valores máximos de energia e velocidade são obtidos através de um sistema de corda elástica. Este dispositivo dispõe de um sistema pneumático que impede impactos por repique e de um fotodetector que mede com precisão a velocidade com que o impactor atinge a placa.

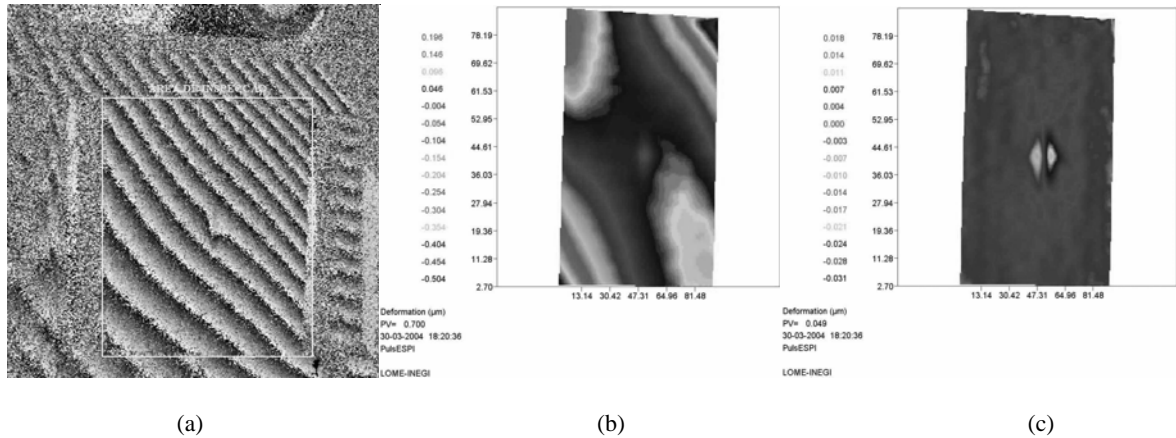
Fig. 4. Resultados obtidos por ESPI. (a) - Mapa de fase; (b) - Mapa de fase com remoção de rotação de corpo rígido; (c) - Derivada horizontal do deslocamento.

Todas as placas inspeccionadas com as técnicas ópticas foram previamente montadas numa estrutura de suporte e ligeiramente aquecidas com uma lâmpada de halogéneo para evidenciar as regiões com defeito. Na Fig. 4 são apresentados os resultados obtidos no ensaio de uma das placas com o sistema de ESPI. Na primeira imagem está representado o mapa de fase onde um padrão de franjas paralelas corresponde a uma rotação de corpo rígido segundo uma das diagonais da placa. Este movimento foi propositadamente induzido para mostrar a sua influência nos resultados da medição. Na segunda imagem pode ver-se o mesmo mapa de fase após remover parte da rotação utilizando um programa numérico que ajusta uma superfície aos resultados da medição. Como se pode ver após esta operação o defeito no centro da placa torna-se mais evidente. A última imagem corresponde à derivada horizontal dos deslocamentos com grande realce da região defeituosa.
