A arquitectura das Termas romanas de S. Pedro do Sul

HELENA FRADE *
JOSÉ BELEZA MOREIRA *

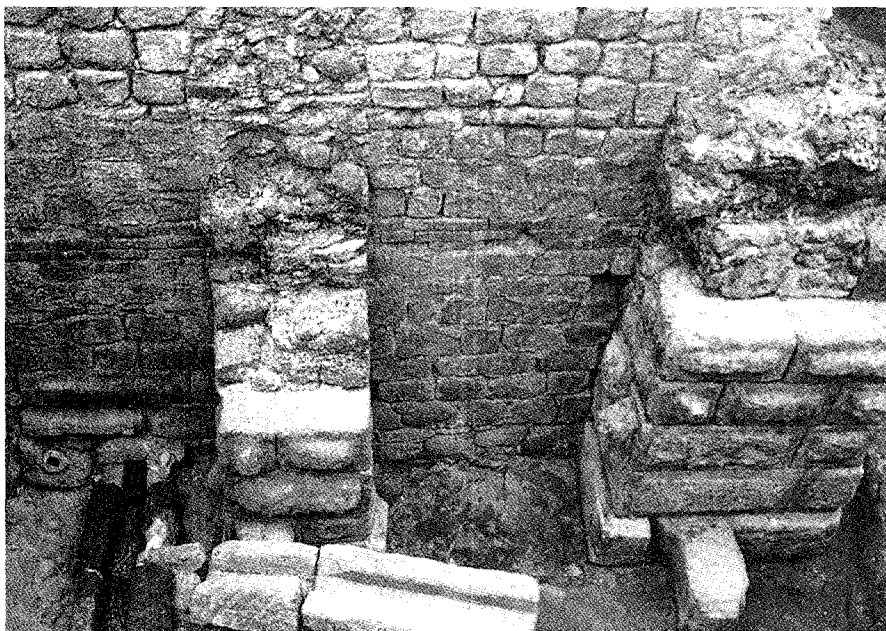
Lâm. 2. *Contrafortes com pedras almofadadas na face externa da parede Sul.*

1. Cunhais e contrafortes construídos com pedras almofadadas (lám. 2), em que as juntas (lám. 3) estão finamente biseladas (1.^a fase).
2. Os caboucos das paredes interiores são de dois tipos; os que tiverem de suportar grandes descargas de forças têm cerca de 120 cm de largura; os outros são constituídos por glandes blocos graníticos, unidos por argamassa (1.^a fase), (lám. 4). Na 2.^a fase os alicerces são feitos quer utilizando grandes blocos de granito (alguns deles resultantes de demolições de estruturas da 1.^a fase), quer envolvendo em argamassa os seixos do rio dos enchimentos da 1.^a fase (lám. 4), quer mesmo criando uma sapata em argamassa muito forte feita com cal, areia, fragmentos de granito e algum, pouco, tijolo moido.

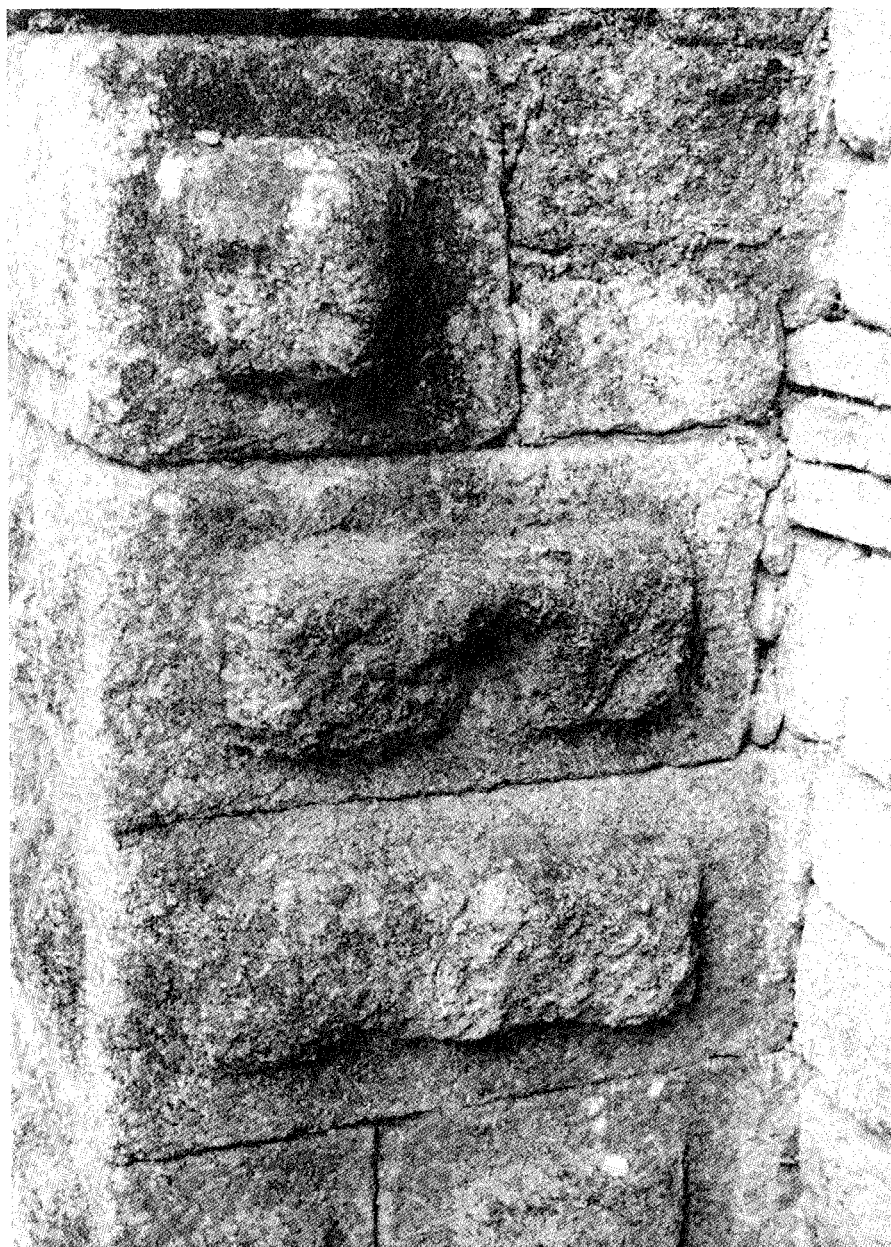
Lám. 3. Pormenor das juntas das pedras almofadadas.

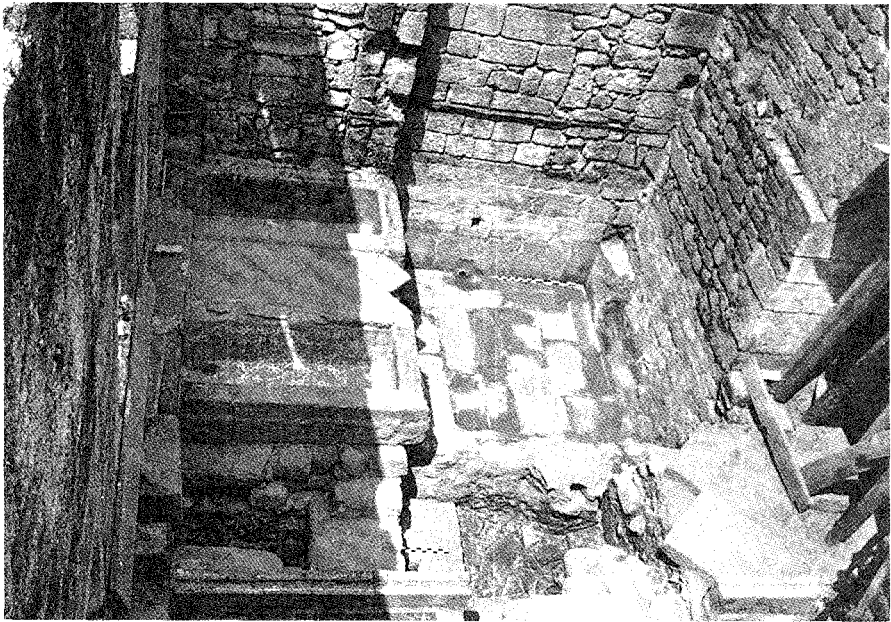
Lám. 7. Sala das banheiras, vendo-se as estruturas de P4 e P5.

A Oeste desta sala e na zona da piscina P4, já anteriormente referida, existe P5 (lám. 7). Esta piscina, que resulta certamente de um aumento e remodelação de P4. Utilizada certamente como a piscina das mulheres referida nos documentos medievais, a interpretação desta zona é bastante complicada pelas obras e remodelações que sofreu, pelo que ainda não temos elementos muito precisos quer sobre o tipo de sala, tipo de cobertura quer mesmo relativamente à circulação no seu interior (fig. 7).

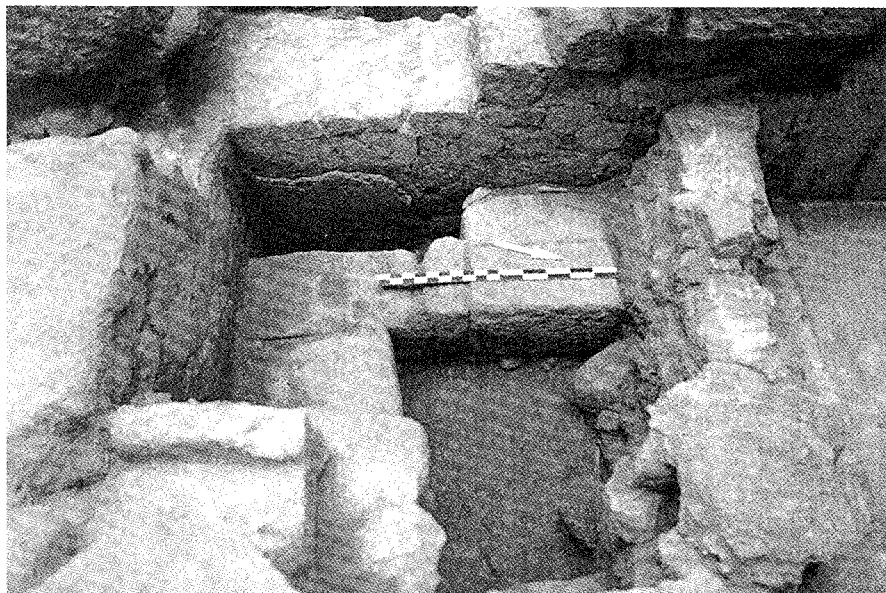
Lám. 8. Pormenor dos vestígios de P4. Note-se o revestimento de opus signinum no fundo e na parede.

A piscina P4 apresenta um revestimento do fundo e das paredes laterais feito com *opus signinum*, muito semelhante ao utilizado em P3 (lâms. 7 e 8). Dela não conhecemos as dimensões totais pois as modificações feitas neste espaço desde a primeira construção até ao séc. xx¹⁵ tornam de momento difícil o conhecimento correcto do seu aspecto primitivo¹⁶. No entanto a comparação do *opus signinum* que reveste P4 com o de P3 (fig. 2), bem como o modo como a parede que limita a Sul P4 se une com o muro da 1.^a fase (muro L), faz-nos pensar que esta estrutura poderá ser um acrescento ao complexo da 1.^a fase, talvez poucos anos após terem sido finalizadas as obras do primeiro balneário. As áreas sondadas quer a Sul quer a Poente desta piscina apresentavam um enchimento, feito nas camadas mais superficiais com terras arenosas acastanhadas (c. 1a e 3b), enquanto que os níveis mais profundos tinham terra preta compacta sem materiais (c. 6a) e terra negra com alguma cerâmica romana muito fragmentada (c. 14) (cerâmica cinzenta fina polida e Terra sigillata hispânica).

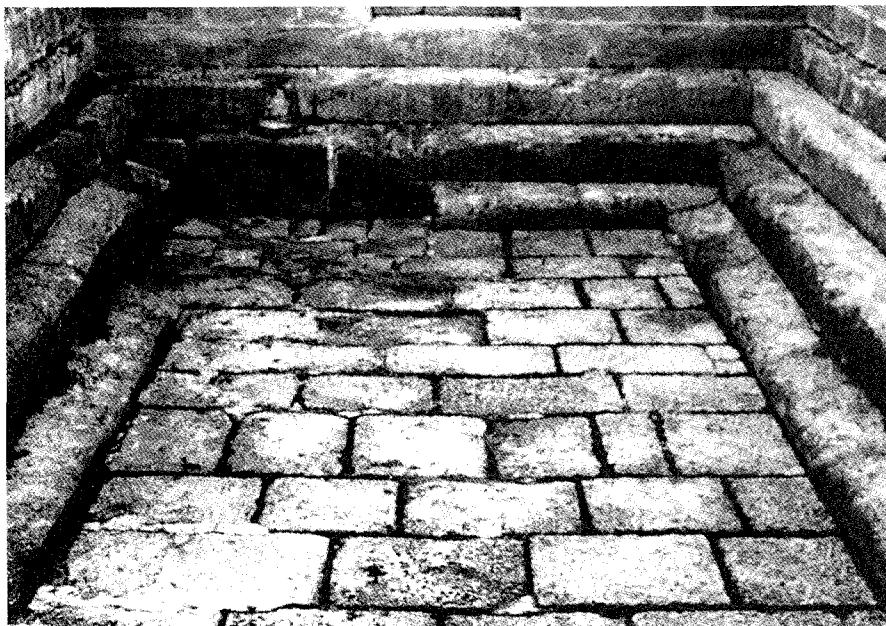
Lám. 9. Piscina da 2.^a fase (P2).

Nos finais do séc. I houve grandes obras no conjunto termal (fig. 7). A piscina P3 foi desactivada e substituída pela P2. Esta, de forma rectangular e completamente forrada por lajes de granito, mede 8,20 m × 4,70 × 1 m (lâm. 9). O acesso ao seu interior é feito por 3 degraus de granito, existentes nos 4 lados do tanque. A água é conduzida através de duas

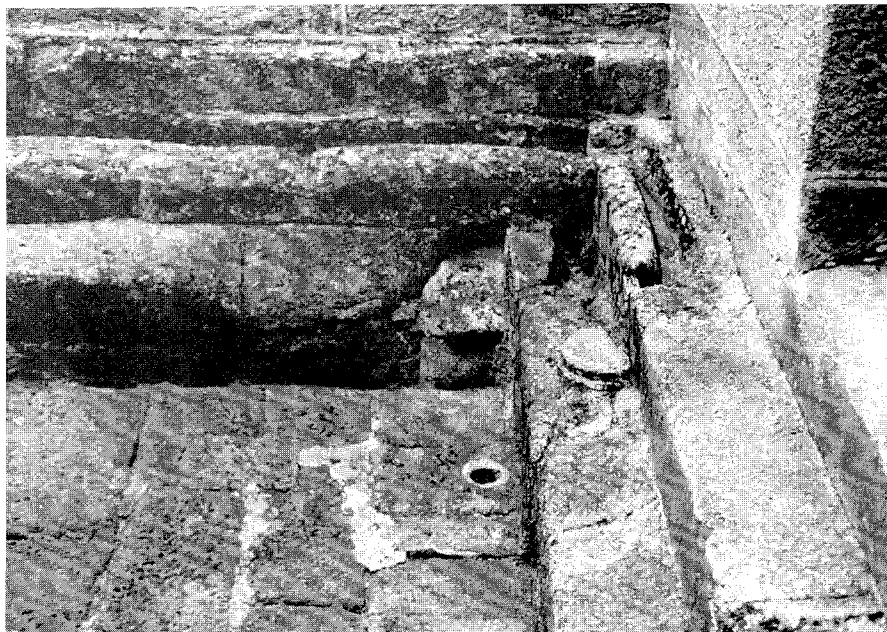
Lám. 10. Pormenor do esgoto e do cano-ladrão no canto SW de P2.

Este cano ladrão está directamente ligado ao esgoto da piscina, que se situa no seu canto SW e ainda hoje funciona, levando as águas para o Rio Vouga (lám. 10). O esgoto tem as paredes feitas com blocos de granito, o fundo é revestido com *opus signinum* e a tampa é constituída com grandes lajes de granito.

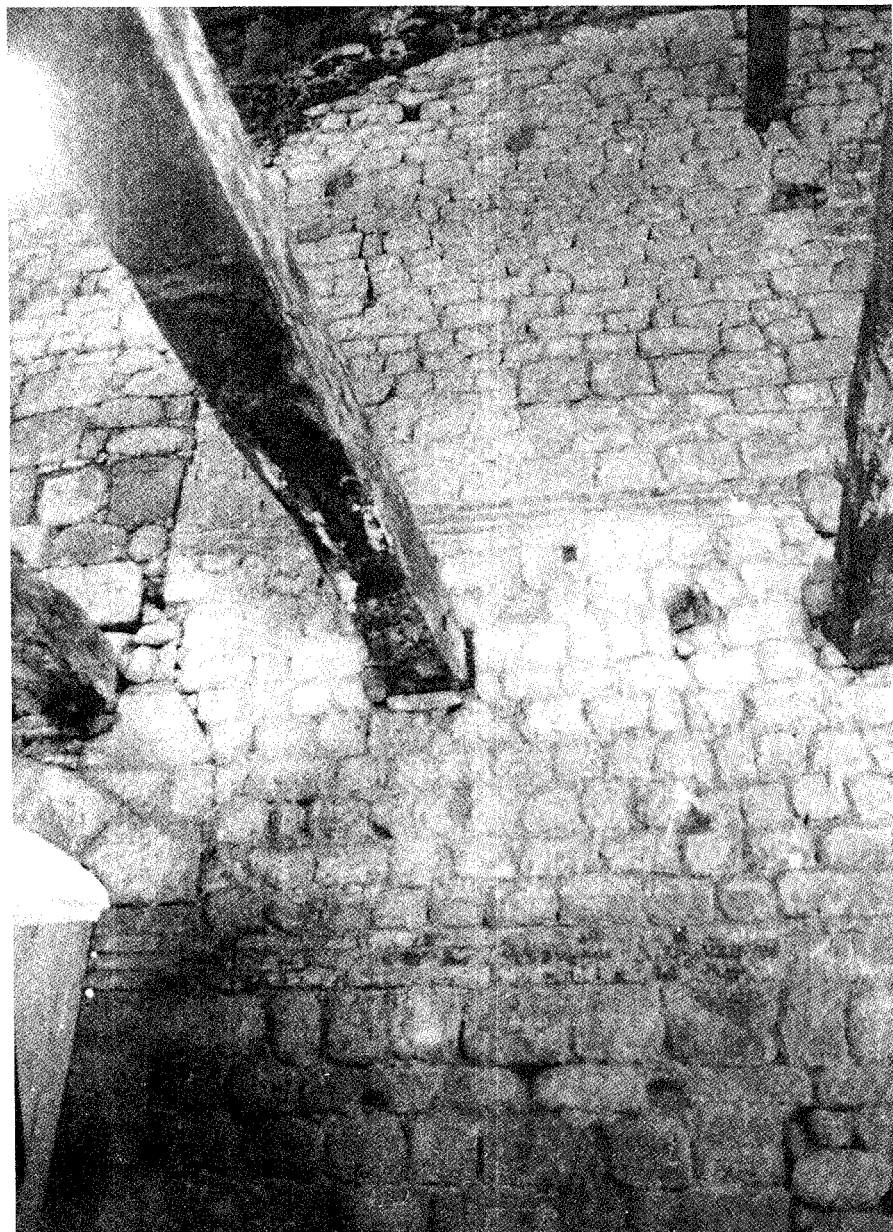
Lâm. 11. Pormenor da curvatura da abóbada romana.

Uma abóbada de berço fazia a cobertura da sala (lám. 11). As paredes são feitas de *opus quadratum*, com algumas fiadas de tijoleira em determinados pontos (fig. 8). Estas 2 ou 3 fiadas de tijoleiras, que teriam uma função técnica e não estética, contribuíam para o nivelamento das paredes, aspecto importante para um correcto lançamento da abóbada. Na pa-

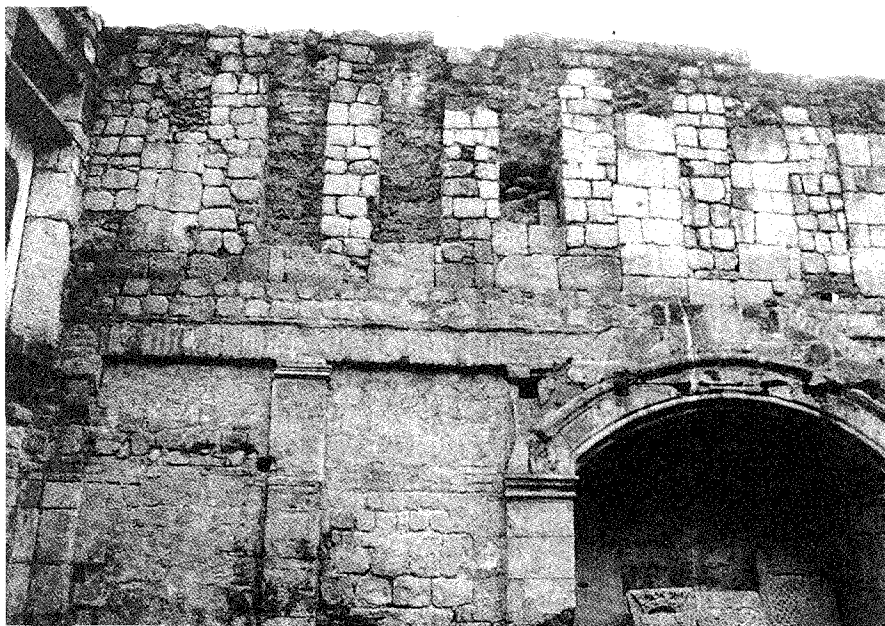
Lâm. 12. Aspecto da parede Oeste da sala de P2.

rede Oeste, que conserva ainda toda a estrutura romana, é possível ver, até meia altura pequenas pilastras dispostas a intervalos regulares, constituídas por blocos de granito aparelhados. Por cima destas pilastras e em toda a parede existe uma fiada de tijoleiras postas verticalmente, sobre a qual se iniciam os arranques dos arcos das abóbadas (lám. 12 e fig. 8).

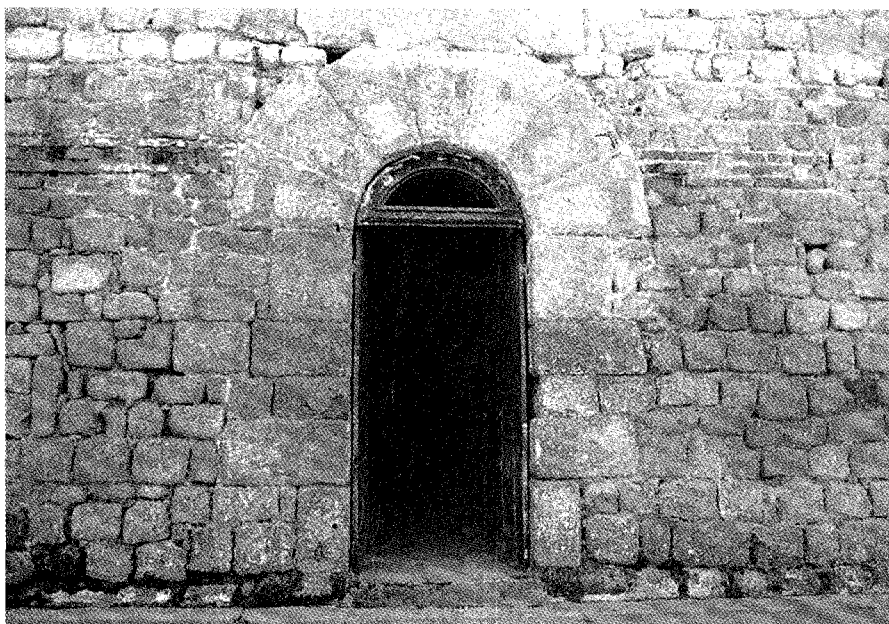
Lám. 13. Porta romana da 2.ª fase, existente na fachada Norte do edifício.

por uma abóbada de berço, tem a estrutura das paredes em tudo semelhante à já descrita para a sala de P2. Existiam aqui cinco portas: as duas de acesso a P2, uma na parede A e que poderia servir de ligação a P1, uma na parede C por onde se entrava para P5 (resultante da remodelação de P4), e, finalmente, uma outra na parede Norte, virada ao rio Vouga, e que faria a ligação com o exterior, sendo uma das portas de entrada. De todas, é a que mantém a estrutura original completa. Tem 1 m de largura, as ombreiras são feitas com grandes silhares de granito, e é rematada por um arco de volta perfeita, construído com sete aduelas também de granito (lám. 13).

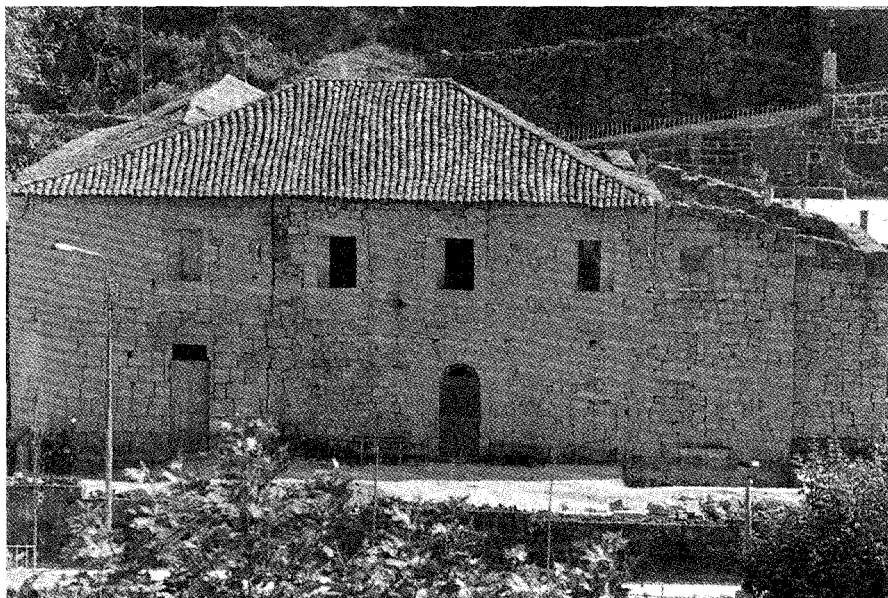
Lâm. 14. Vista geral da fachada Norte, virada ao rio Vouga.

este edifício constitui, pelos vestígios que ainda preserva (lám. 14), o melhor exemplo conhecido em Portugal do que foi um balneario medicinal romano ¹⁸.
